# **Gemeinde Birrwil Mehrzweckhalle Bauliche Analyse**

**Bericht 10.10.2023**

Gemeinde Birrwil AG  
Mehrzweckhalle

## Bericht Überprüfung Tragwerk und Erdbebensicherheit

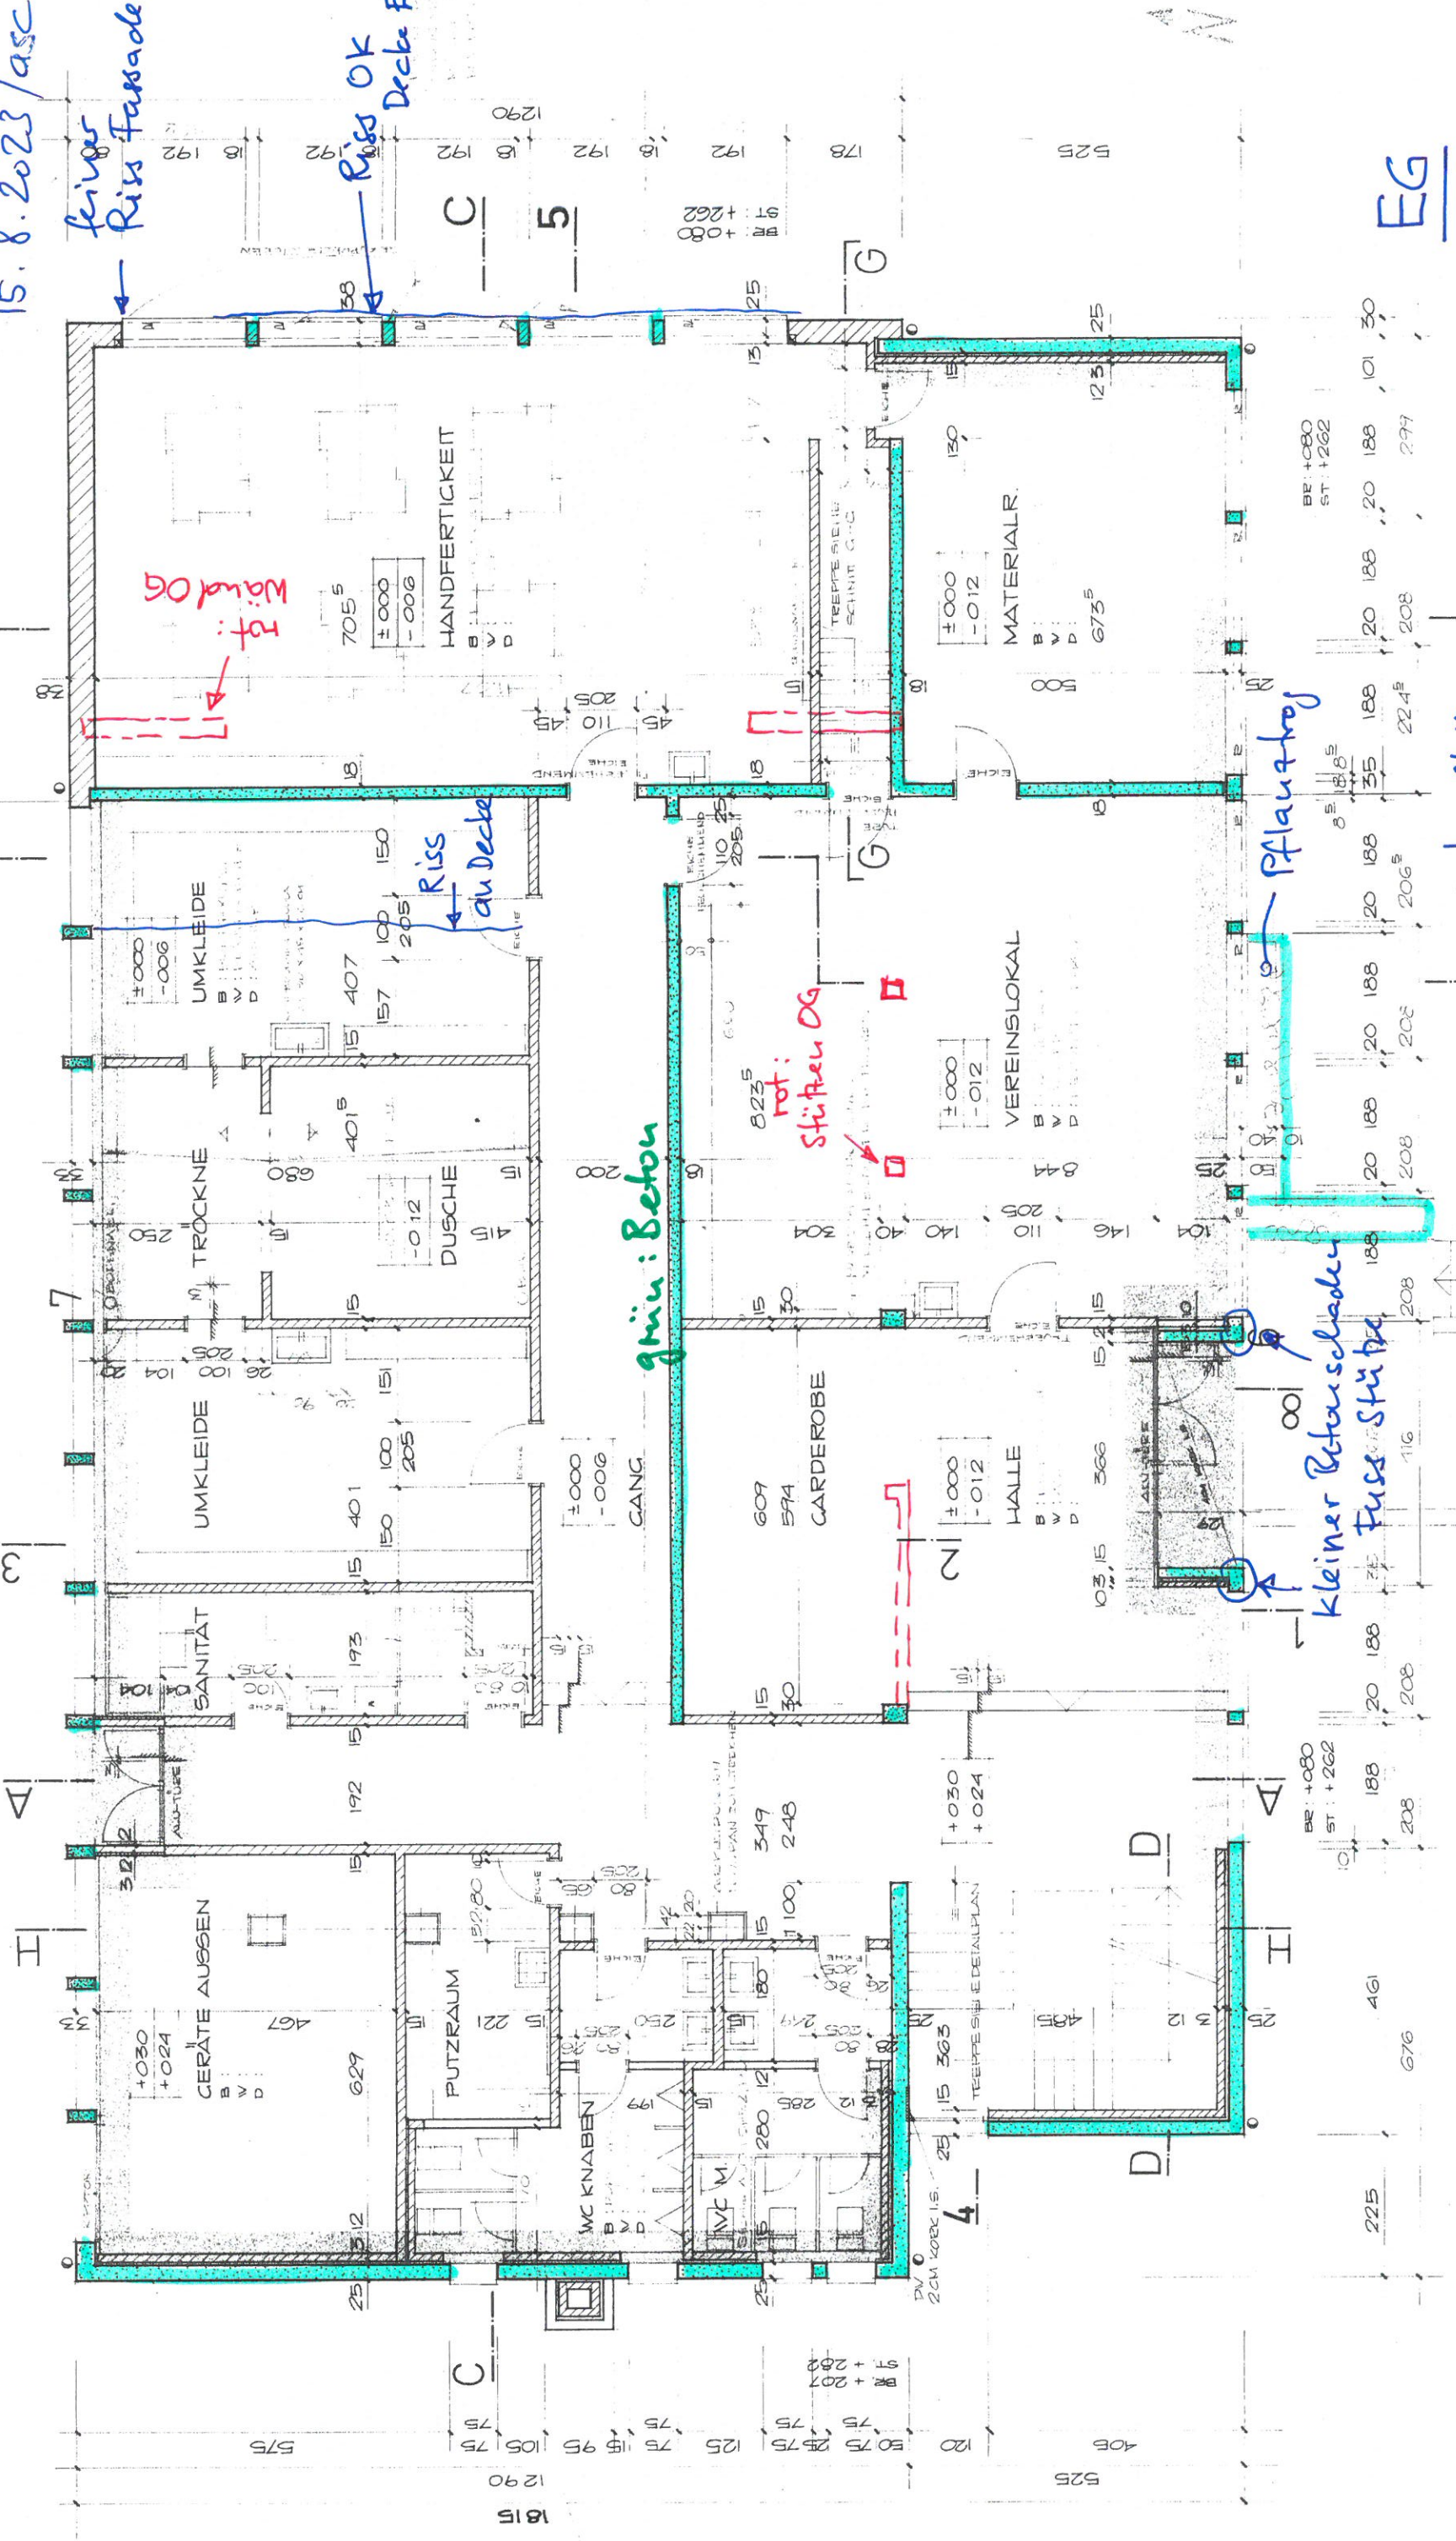
Bestehende Stützen  
kleine Beton  
abzutrennen

Betontrappe

Wir empfehlen, eine kleine Betoninstandsetzung im Aussenbereich auszuführen. An der Zugangstreppe sollen die losen Betonteile entfernt werden, die rostigen Eisen mit einem Korrosionsanstrich versehen und danach mit einem geeigneten Mörtel reprofiliert werden. Ebenso hat es im Eingangsbereich aussen an den Stützenfüssen kleine Betonabplatzungen, die zu sanieren sind. Vgl. Fotos im Anhang.

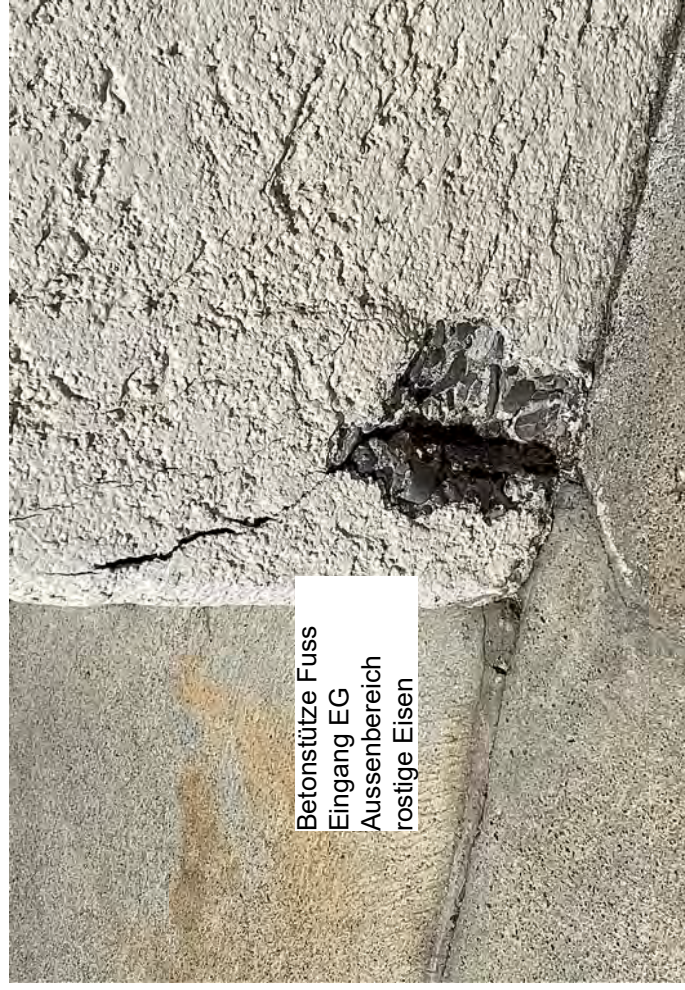
Betonstütze Fuss  
Eingang EG  
Aussenbereich  
rostige Eisen

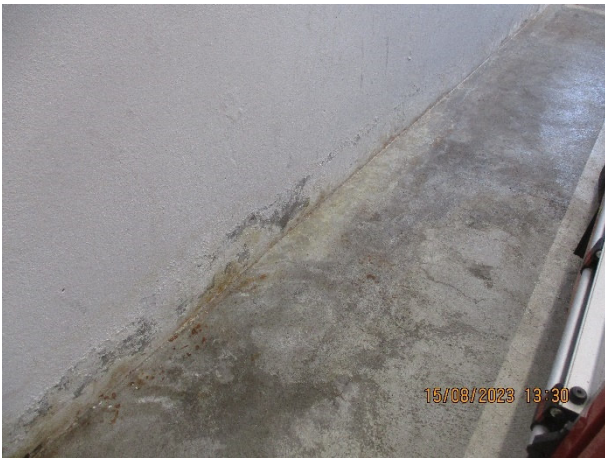
Boden ungedämmt.

- Neue Dämmung schwierig, da Feuerwehrautos darauf fahren
- Feuchtigkeit Sockel prüfen

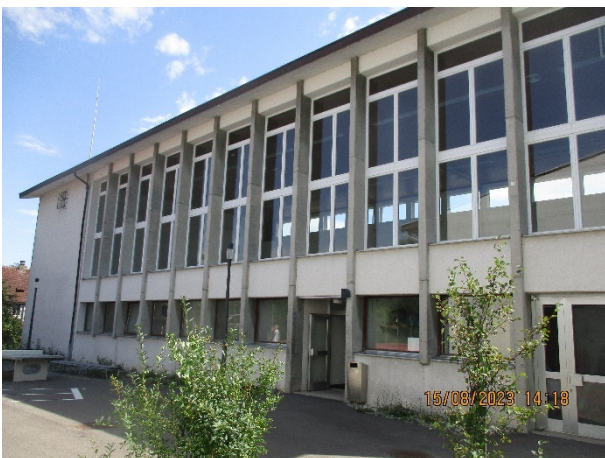
Bei der Fassade ist keine Dämmung vorhanden. Sie besteht aus einer ca. 38cm dicken Wand.

- Die Fassade ist nicht genügend gedämmt. Da es bei der Schulanlage keine Auflagen betreffend Ortsbild oder Heimatschutz gibt, wäre bei einer Sanierung eine neue Aussendämmung (verputzt oder hinterlüftet) eine Möglichkeit. Rund 20cm Dämmung planen.

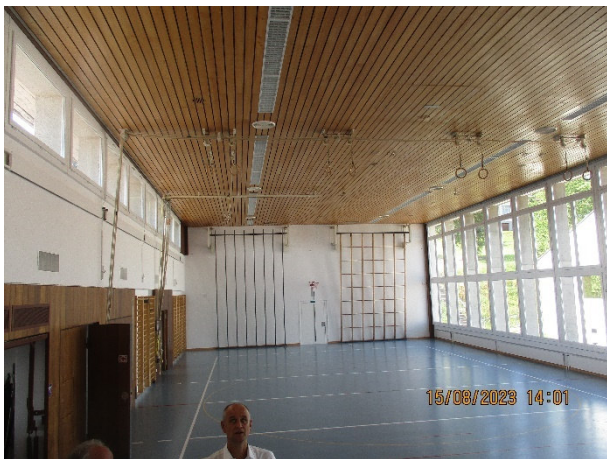
Beim Dach ist vermutlich eine Dämmung vertikal zu einem Dachhohlraum angebracht worden. Es ist aber leider nicht ersichtlich aus den Plänen und der Besichtigung.

- Das Dach ist nicht gut gedämmt und sollte verbessert werden. Aufdämmung zwischen den Sparren prüfen. Rund 20cm Dämmung planen.

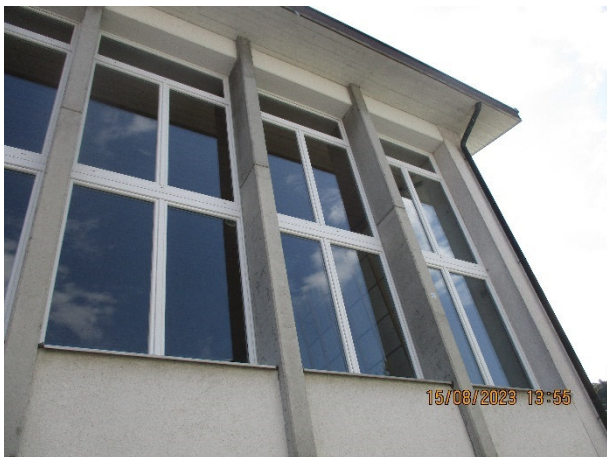
Die meisten Fenster sind noch aus dem Jahre 1971. Die Fenster in der Tunhalle wurden jedoch 2006 durch Kunststofffenster mit zweifach Isolierverglasung ersetzt.

- Die Fenster entsprechen nicht mehr den aktuellen Anforderungen und sollten durch 3-fach verglaste Fenster ersetzt werden.

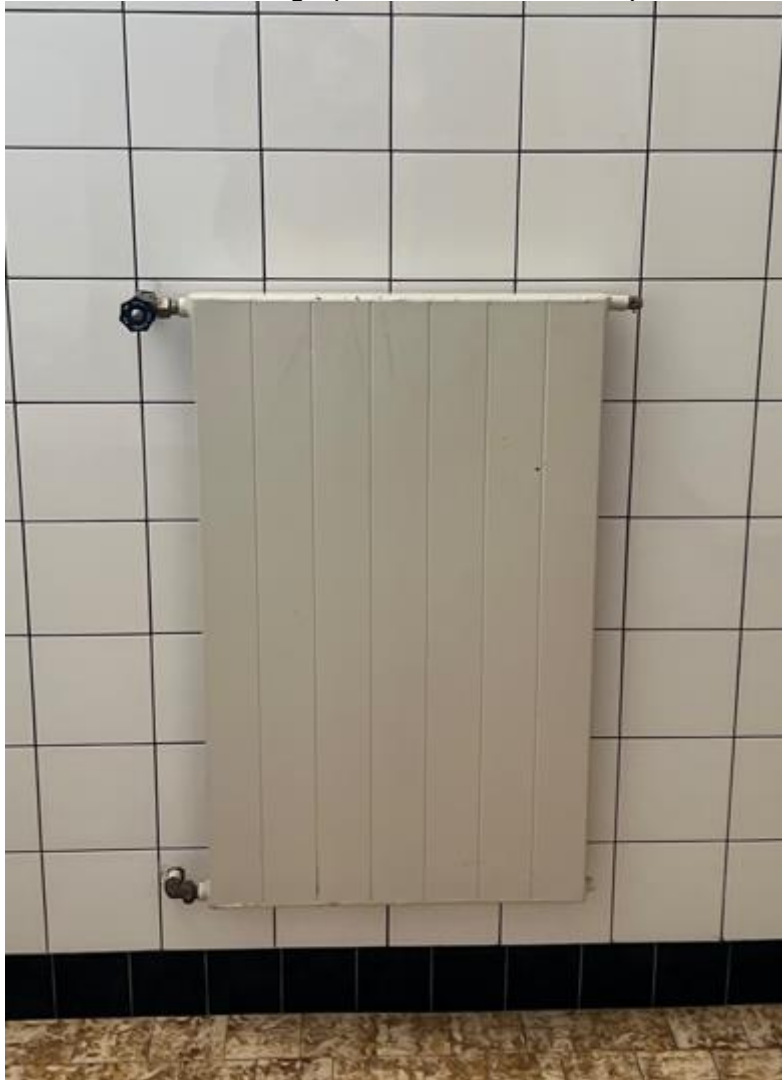
*Heizwand in WC-Anlage (Ventile werden ersetzt)*

Ersatz der Heizkörperventile inkl. festen Fühlern, diese sind in die Jahre gekommen und müssen erneuert werden.

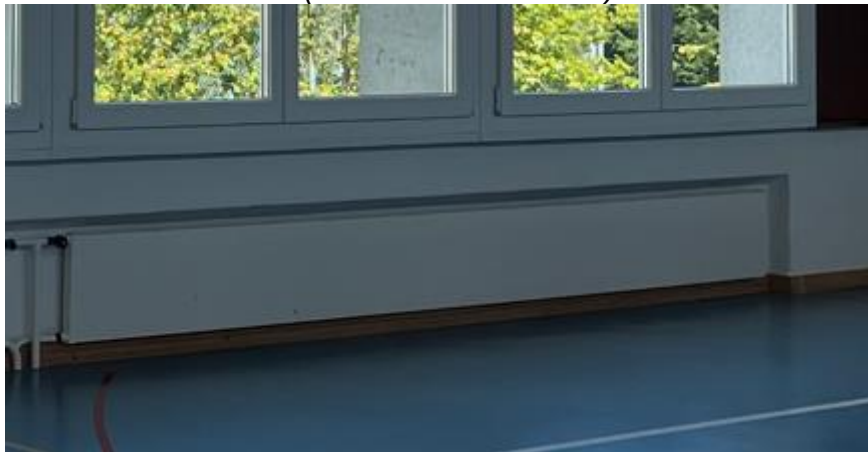
*Heizwand in Turnhalle (Ventile werden ersetzt)*

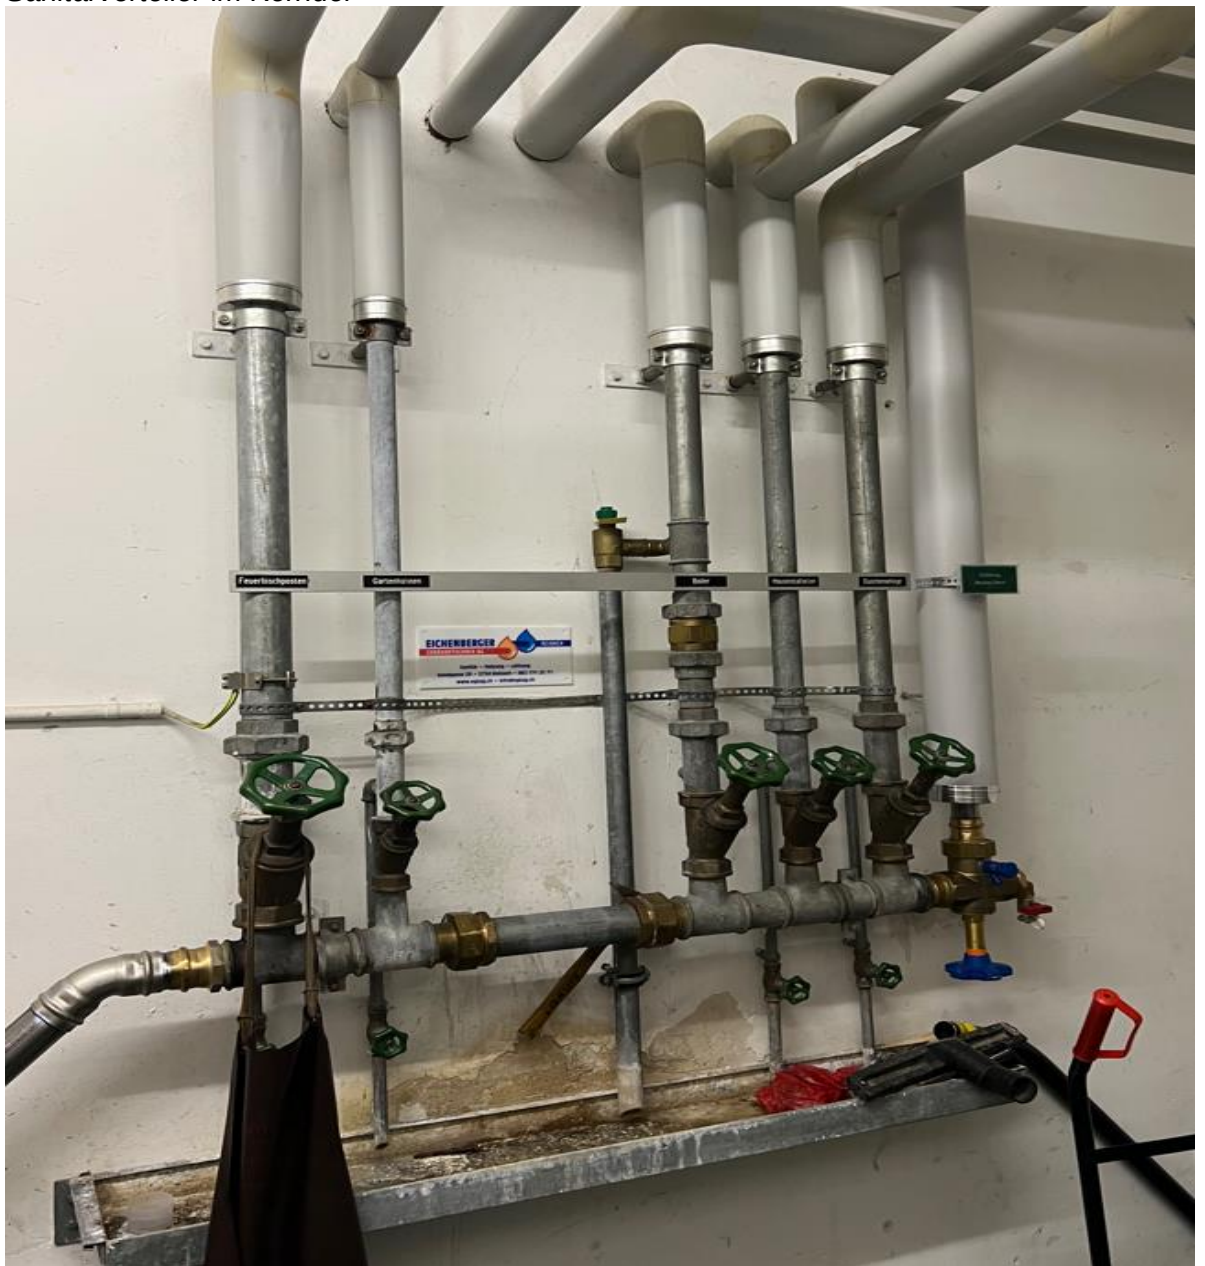
*Sanitärverteiler im Korridor*

Die Sanitäranlage befindet sich in einem mittleren Zustand, jedoch auch veraltet und soll im Zuge der Gebäude Sanierungen komplett ersetzt werden.

Das gesamte Leitungsnetz wurde mit verzinkten Leitungen ausgeführt und muss ersetzt werden.

Verzinkte Leitungen für Kalt- und Warmwasser haben eine Lebensdauer von ca. 20 Jahren, da sich die Schutzschicht (Zink) über die Jahre abbaut ist der Schutz vor Korrosion nicht mehr gewährleistet.

*Im Zuge der Sanierung wird die gesamte Sanitäranlage (inkl. Apparate) ab dem Gebäudeeintritt Wasser im Technikraum UG ersetzt.*

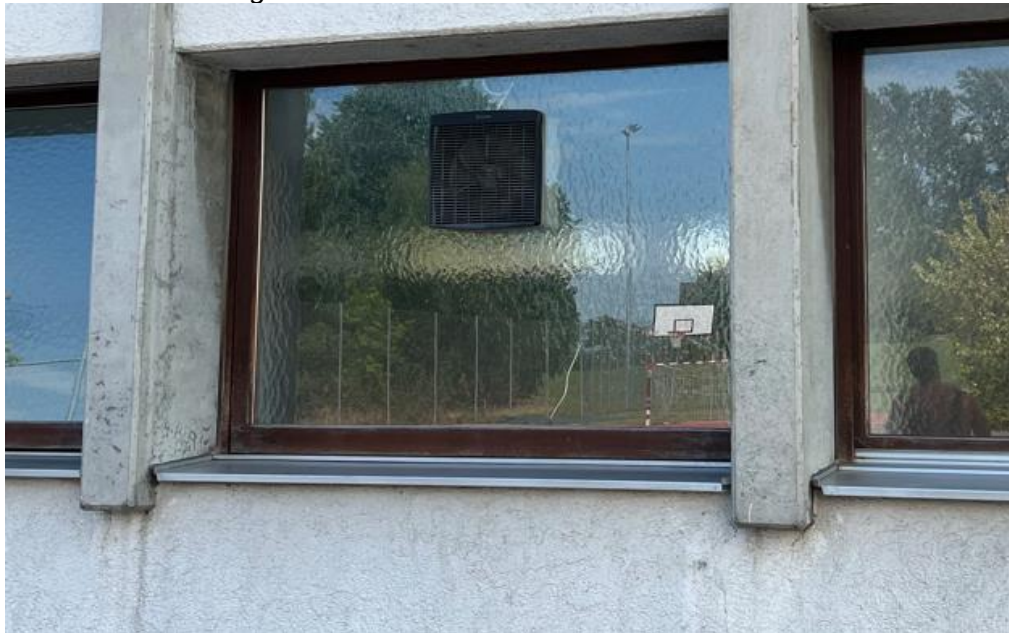
*Abluftventilator für gemischte Dusche*

Die Abluftanlage der innen liegenden Räume wie Nasszellen usw. entspricht nicht den neuen Anforderungen, die Ventilatoren sollen ersetzt werden.

*Im Zuge der Sanierung wird die gesamte Abluftanlage ersetzt.*

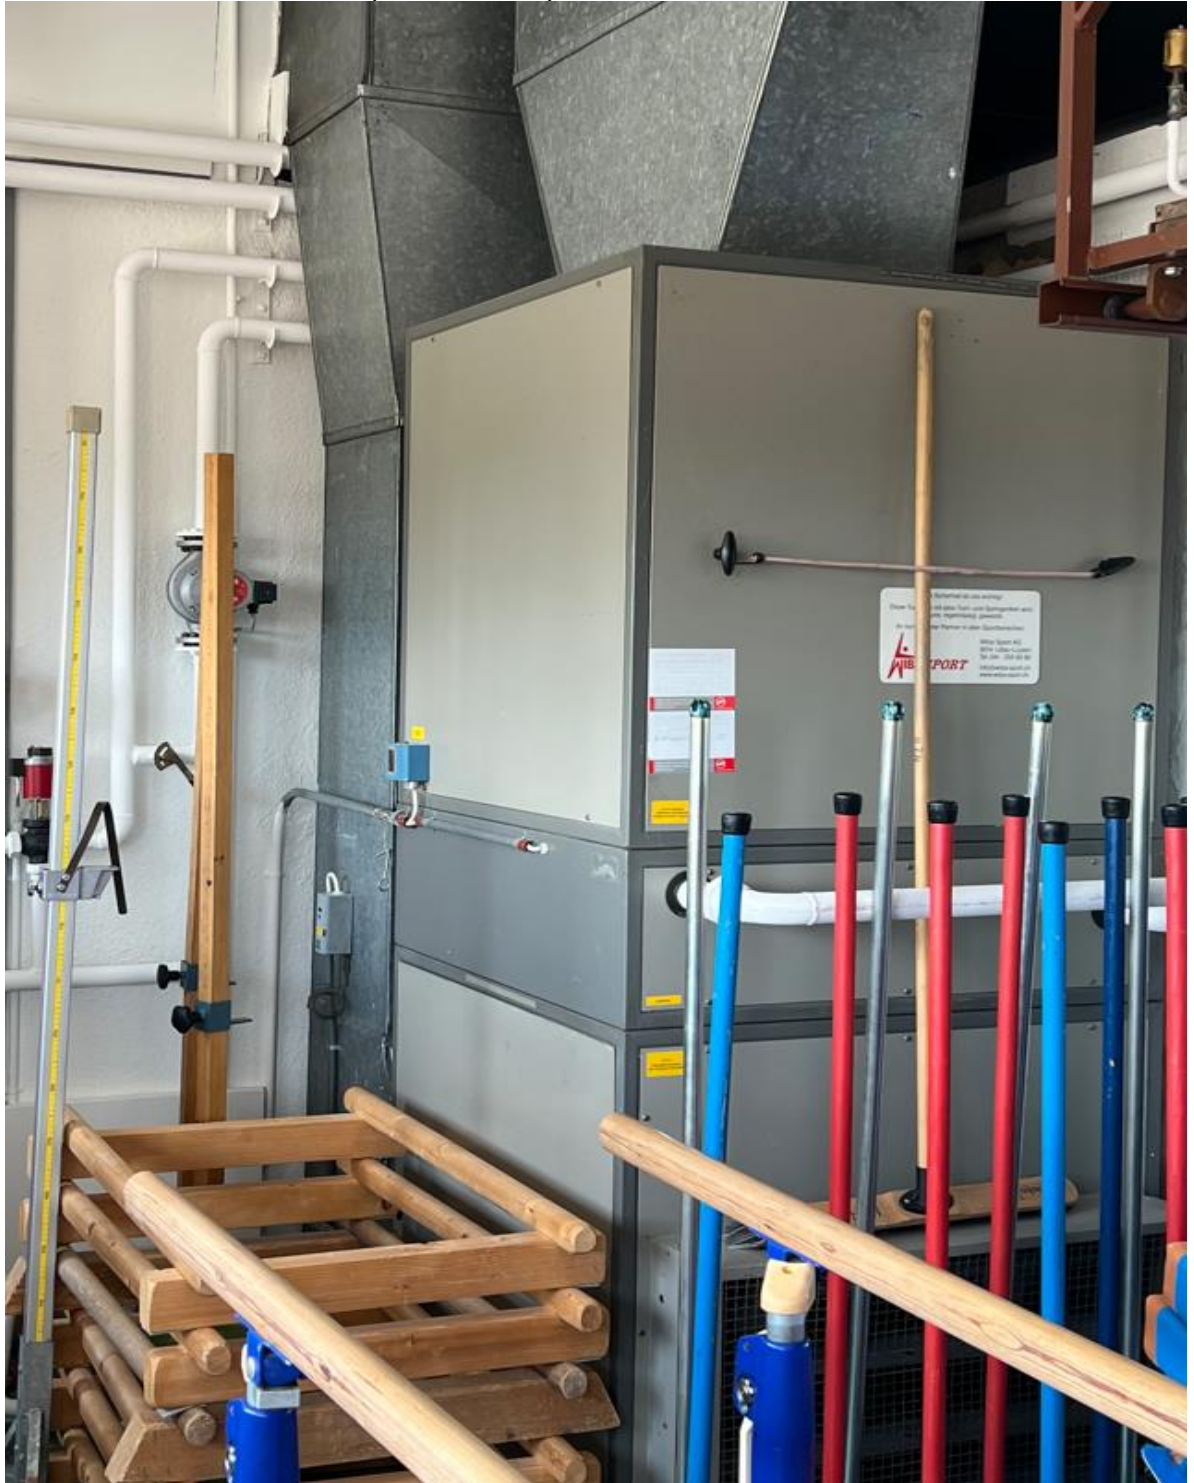
### *Zuluft-Monoblock Turnhalle (Materialraum)*

Die Turnhalle wird über einen Zuluft-Monoblock (Materialraum) mit Frischluft versorgt, die Abluft erfolgt über einen Fortluftventilator (Dachraum über Turnhalle). Die Lüftungsanlage hat keine Wärmerückgewinnung eingebaut.

Die Lüftungsanlage der Turnhalle ist in die Jahre gekommen und entspricht nicht mehr den gesetzlichen Anforderungen:

- keine Wärmerückgewinnung
- keine bedarfsgesteuerte Regulierung

*Im Zuge der Sanierung wird die gesamte Lüftungsanlage ersetzt.*
