# **Gemeinde Birrwil Mehrzweckhalle Bauliche Analyse**

**Bericht 10.10.2023**

Gemeinde Birrwil AG  
Mehrzweckhalle

## Bericht Überprüfung Tragwerk und Erdbebensicherheit

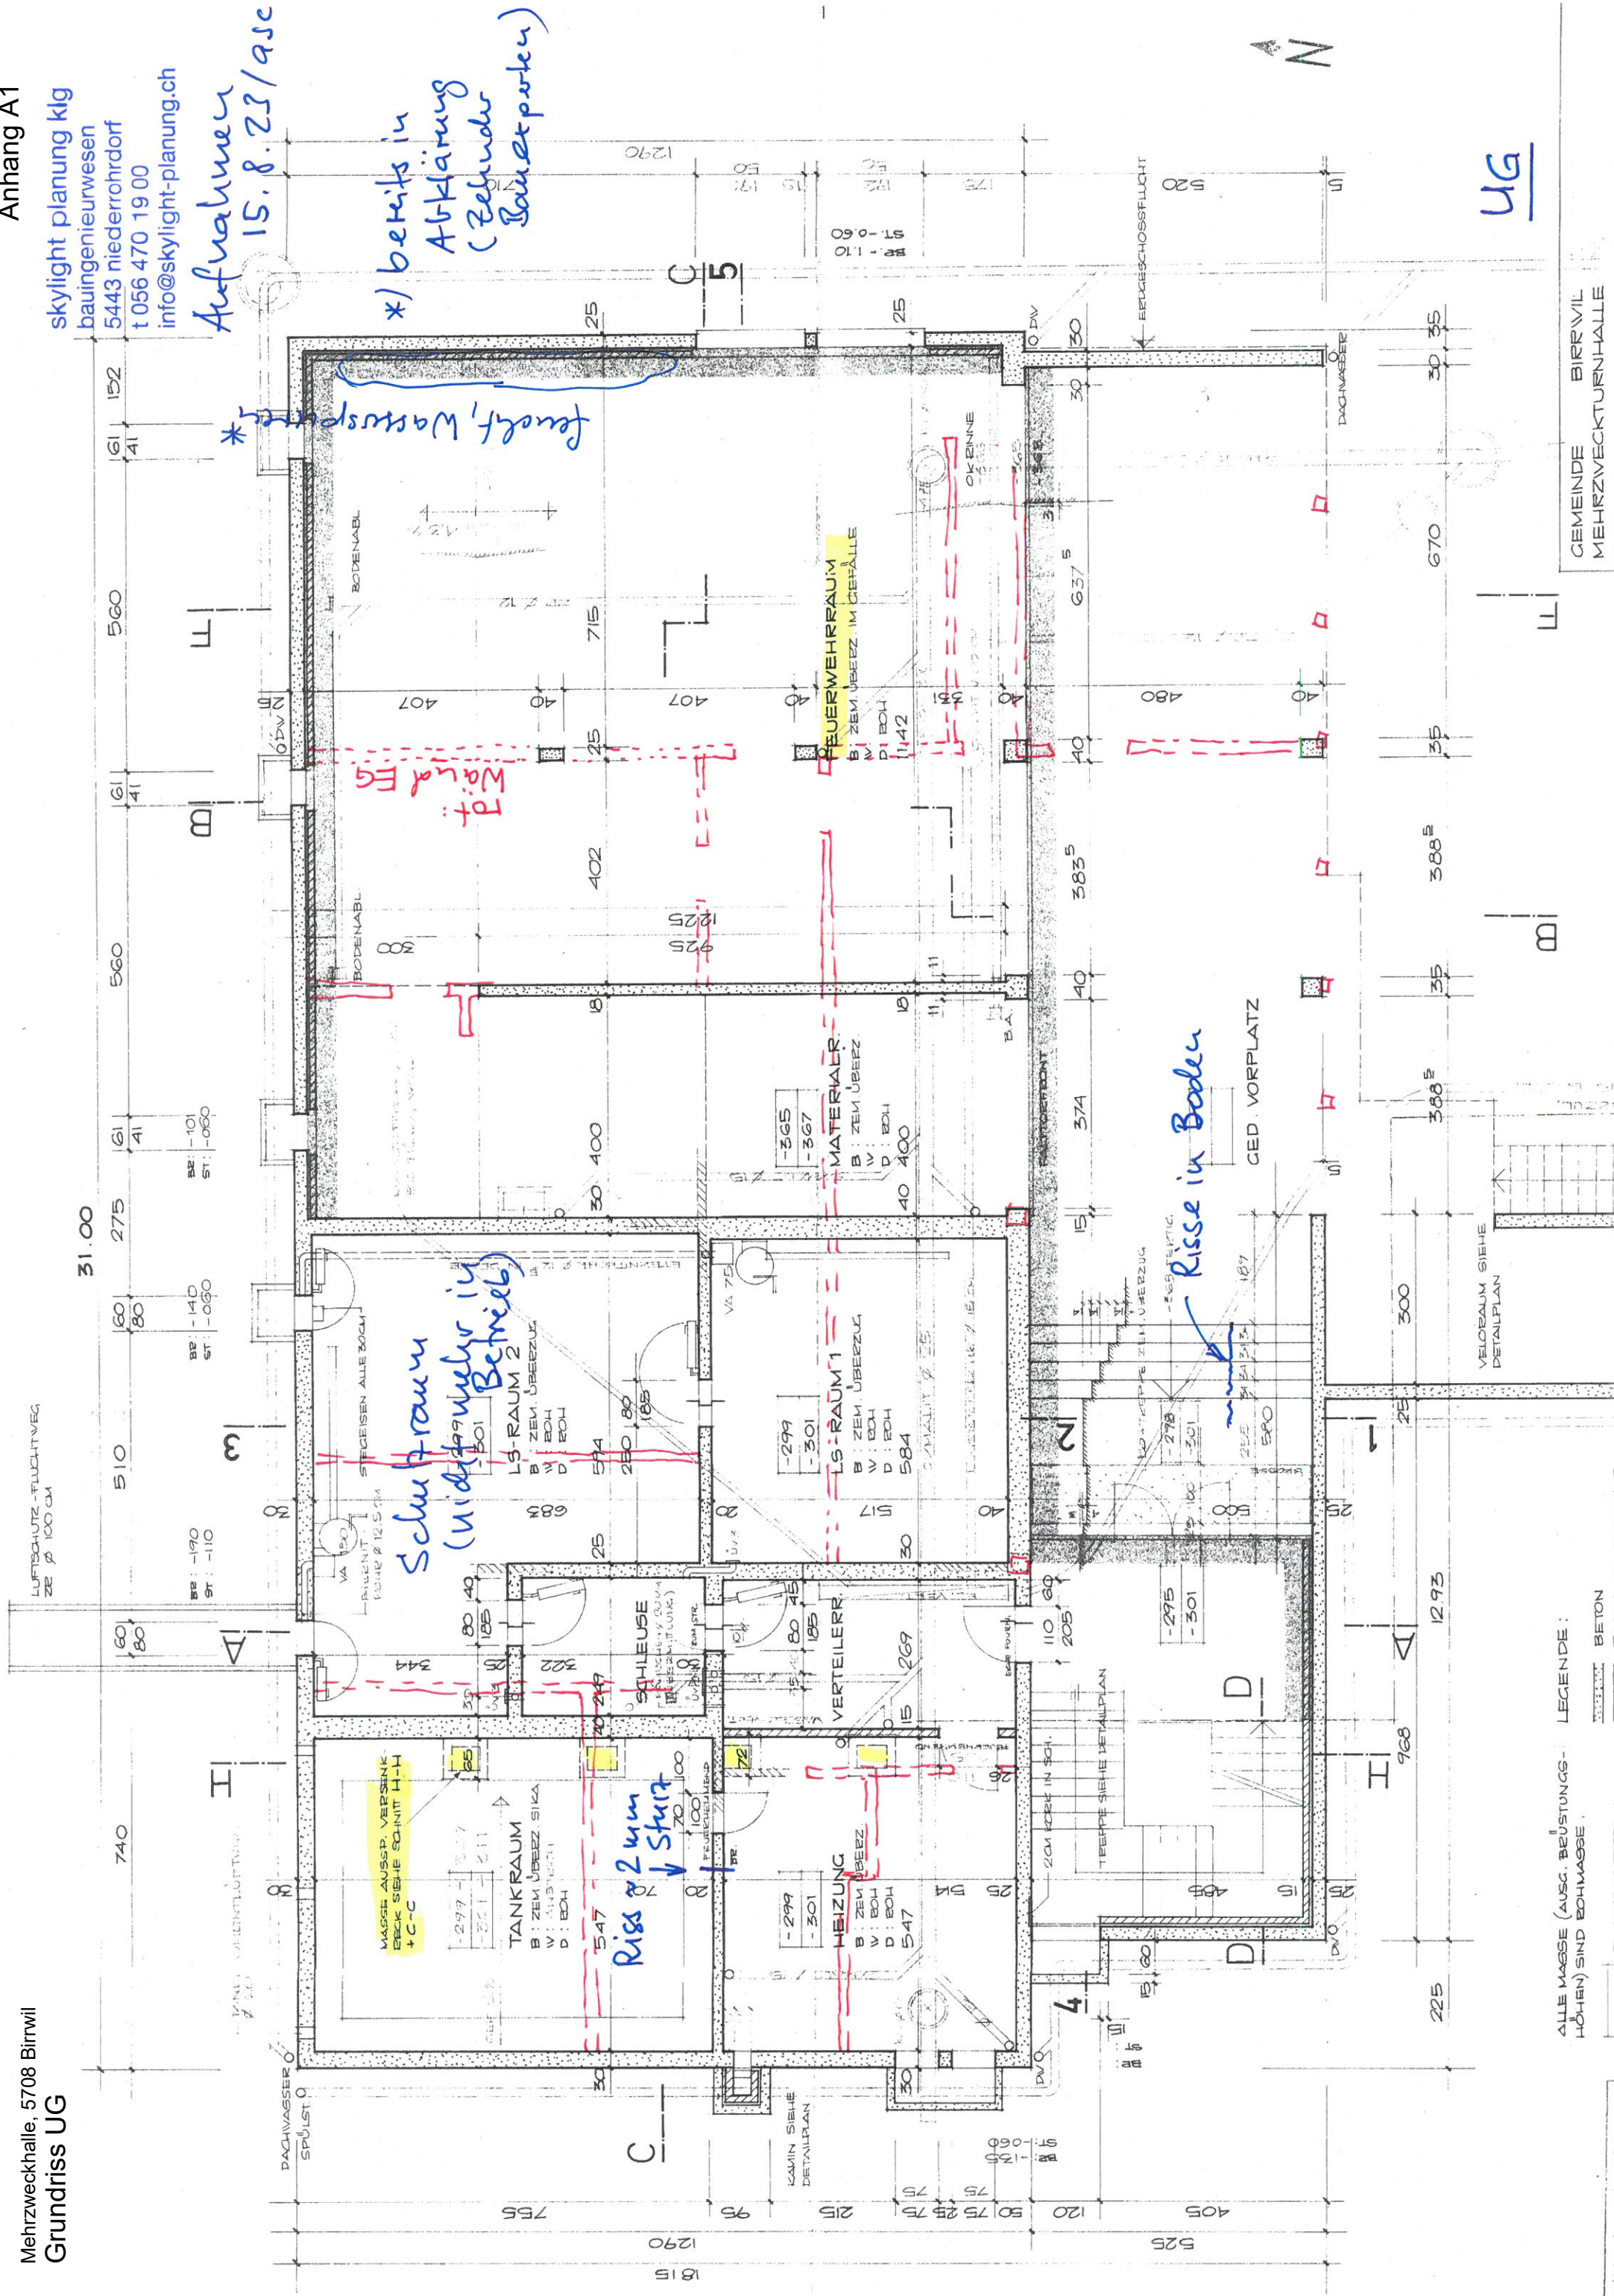
Das Tragwerk ist allgemein in einem guten Zustand. Es konnten nur wenige Risse am Gebäude festgestellt werden. Im Aussenbereich / Zugang Treppe sind kleine Betonschäden ersichtlich (Betonabplatzungen, Roststellen), an der Fassade Ost sind örtlich feine Risse von aussen sichtbar (siehe Grundrisse im Anhang).

Materialübergang  
feiner Riss

An der Ostfassade hat es über den Fenstern einen längeren horizontalen Riss (Materialübergang auf Höhe OK Decke). Wir empfehlen, diese Risse von einem Fachmann schliessen zu lassen, damit kein Wasser in die Risse eintreten und Schaden verursachen kann.

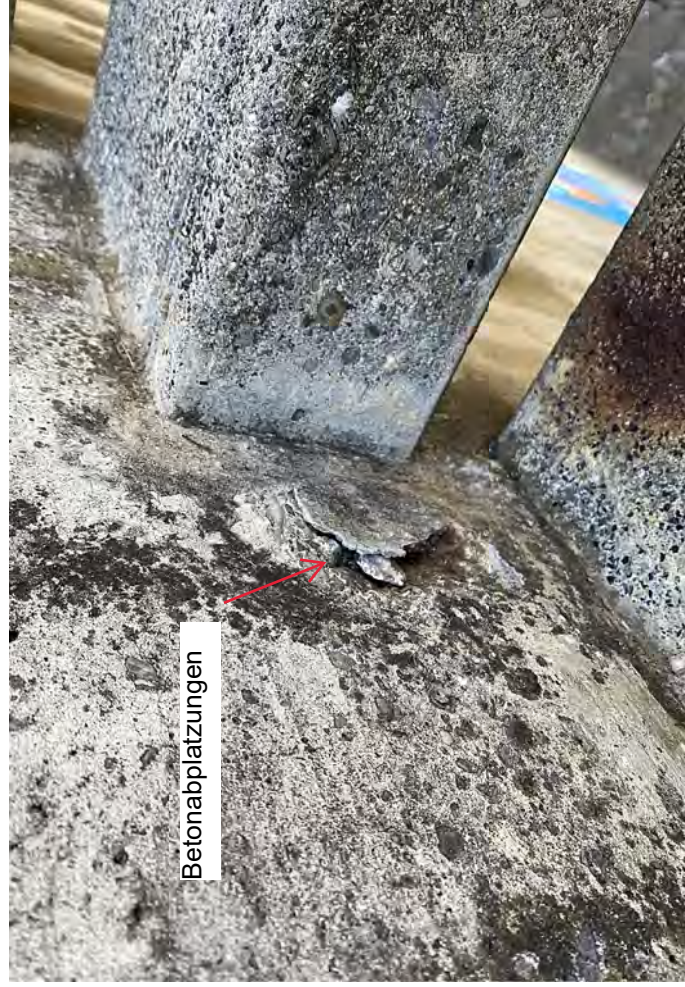
Betonstütze Fuss  
Eingang EG  
Aussenbereich  
rostige Eisen

Wir empfehlen, eine kleine Betoninstandsetzung im Aussenbereich auszuführen. An der Zugangstreppe sollen die losen Betonteile entfernt werden, die rostigen Eisen mit einem Korrosionsanstrich versehen und danach mit einem geeigneten Mörtel reprofiliert werden. Ebenso hat es im Eingangsbereich aussen an den Stützenfüssen kleine Betonabplatzungen, die zu sanieren sind. Vgl. Fotos im Anhang.

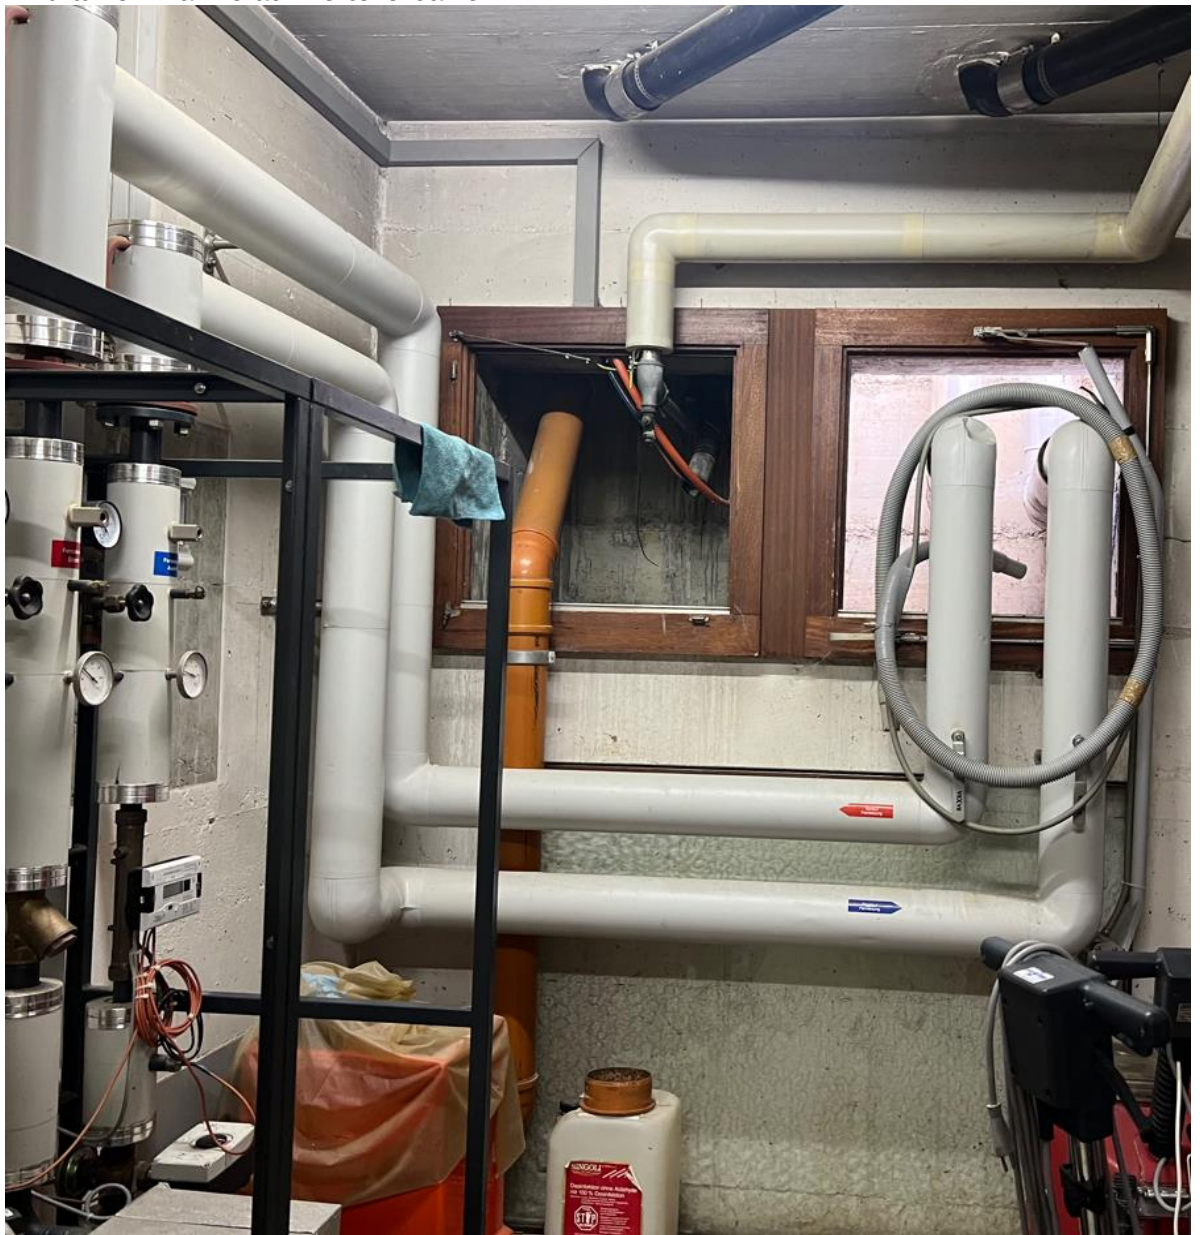
#### *Eintritt Fernwärme auf Verteilerbalken*

Die Anlagenteile befinden sich in einem sehr guten Zustand und müssen frühestens in 15-20 Jahren ersetzt werden.

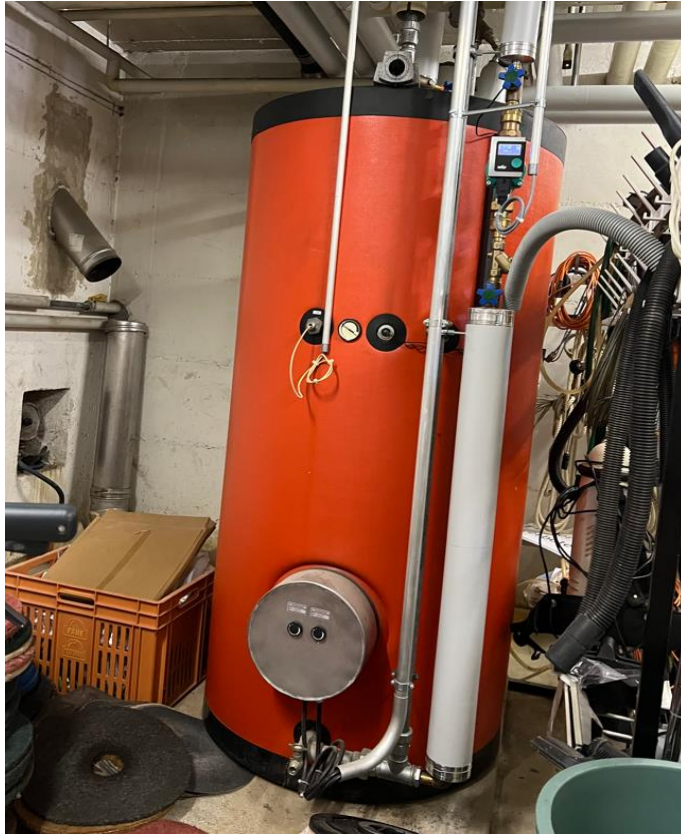
*Wassererwärmer*

Der Wassererwärmer befindet im Heizraum, der Zustand ist ebenfalls sehr gut und muss frühestens in 15-20 Jahren ersetzt werden. Die Warmwasseraufbereitung erfolgt über die Fernwärme und rein elektrisch (Sommerbetrieb).
