# Bauinventar Gemeinde Birrwil

Aktualisierung 2017

Departement  
Bildung, Kultur und Sport  
Kantonale Denkmalpflege

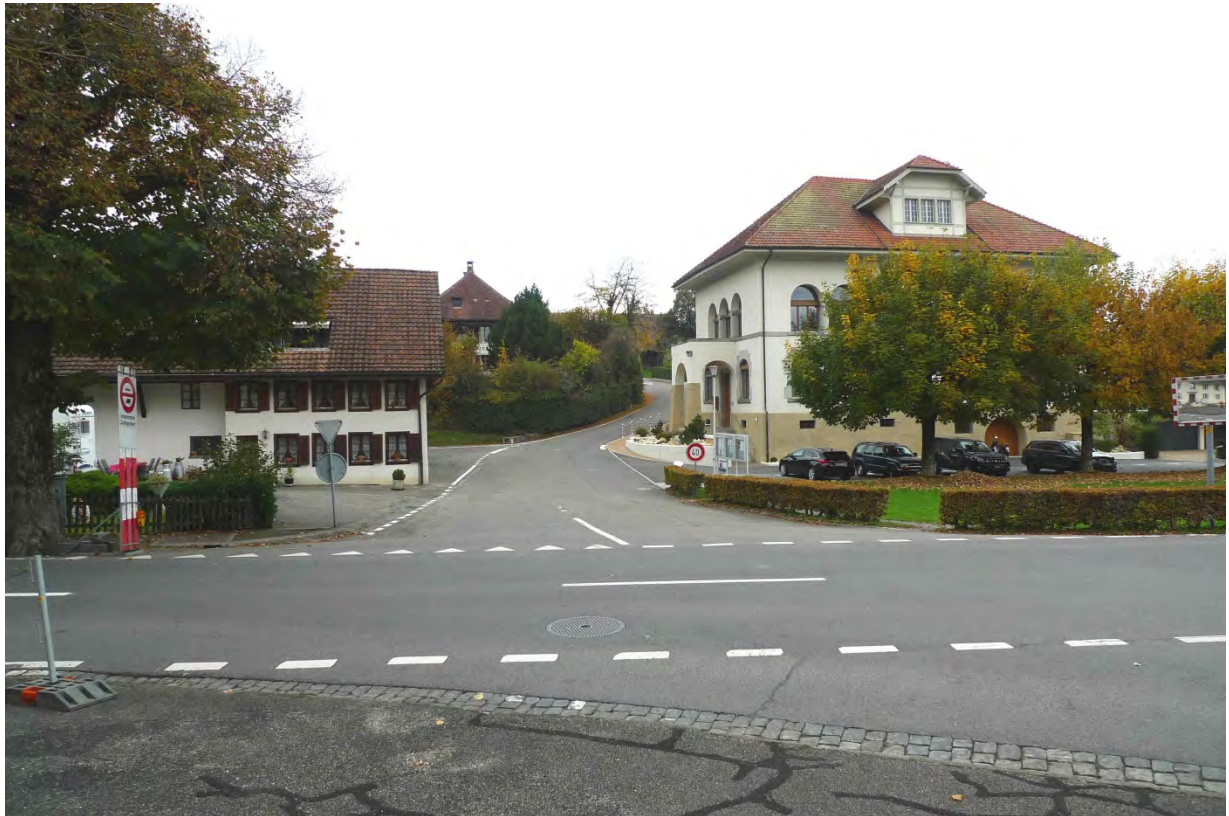
Situationsansicht von Süden (2016)

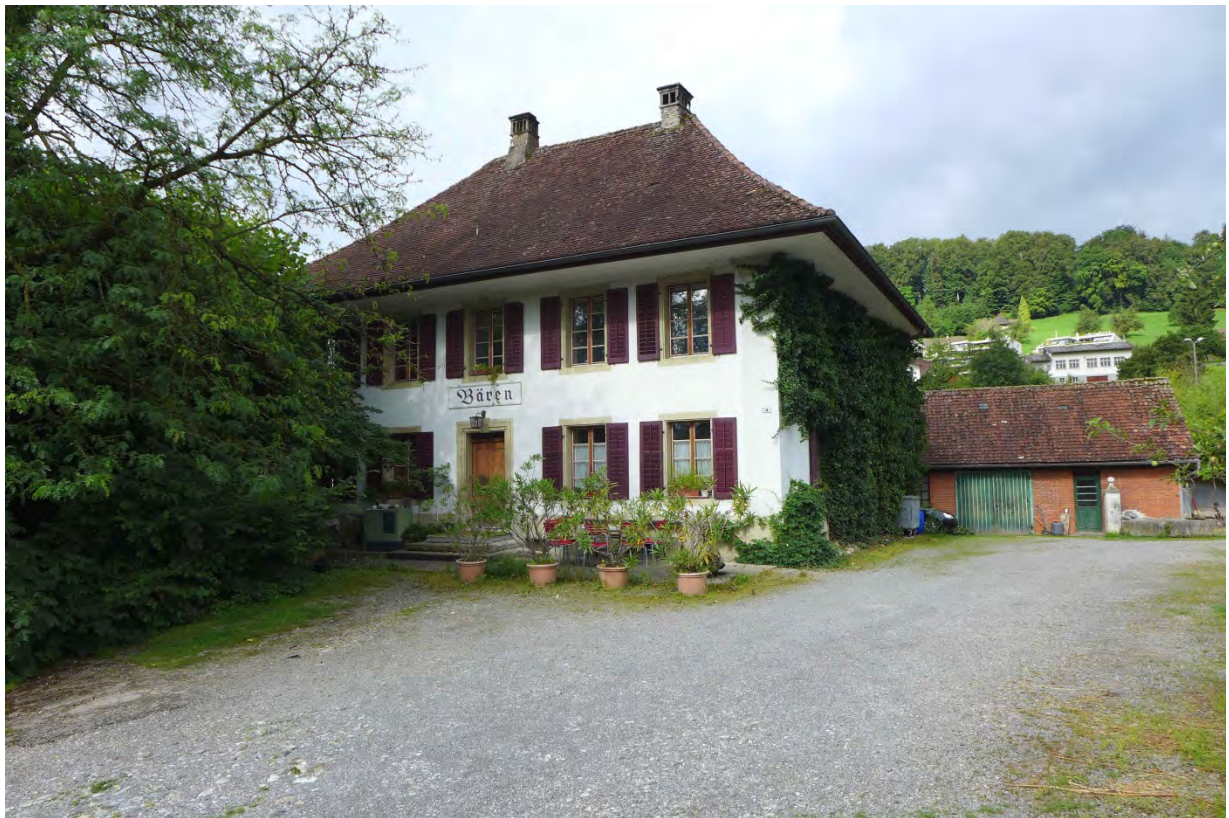
Ansicht von Osten (2016)

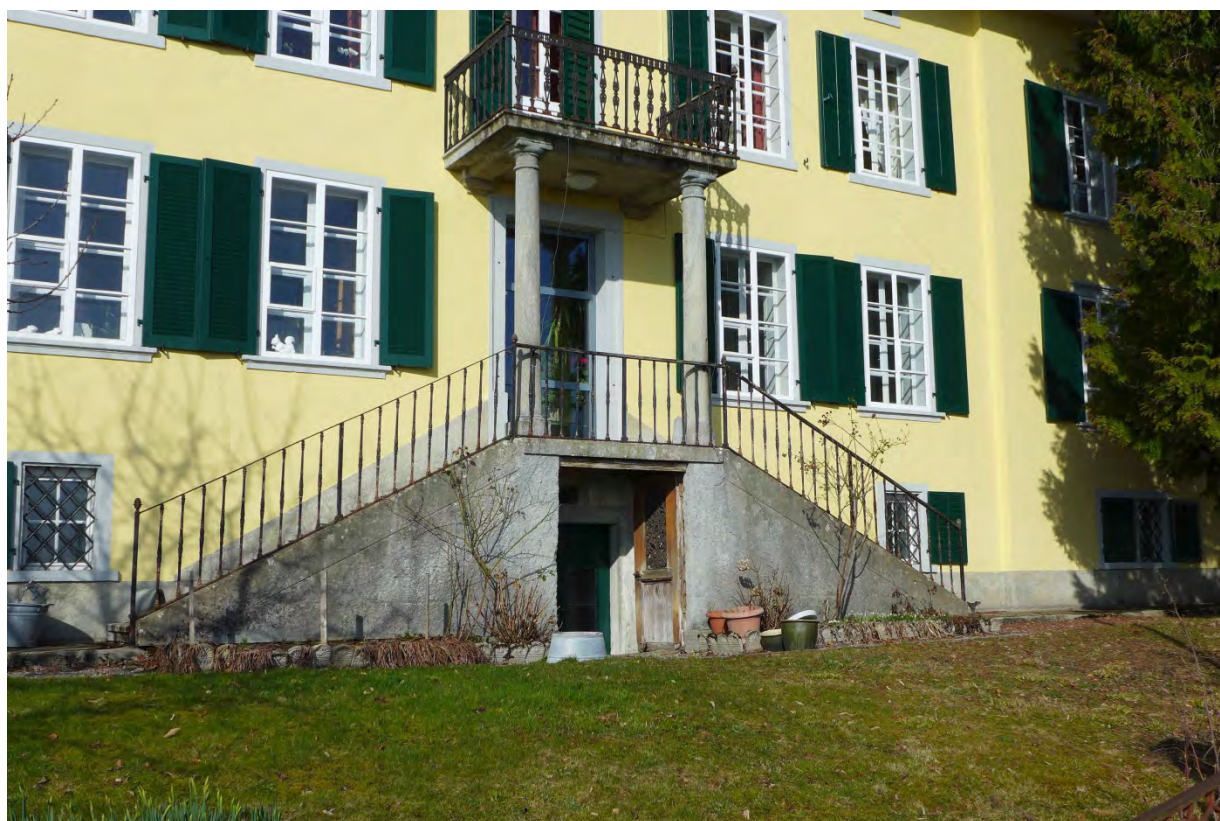
Östlicher Haupteingang mit Freitreppe und säulengestütztem Balkon (2017)

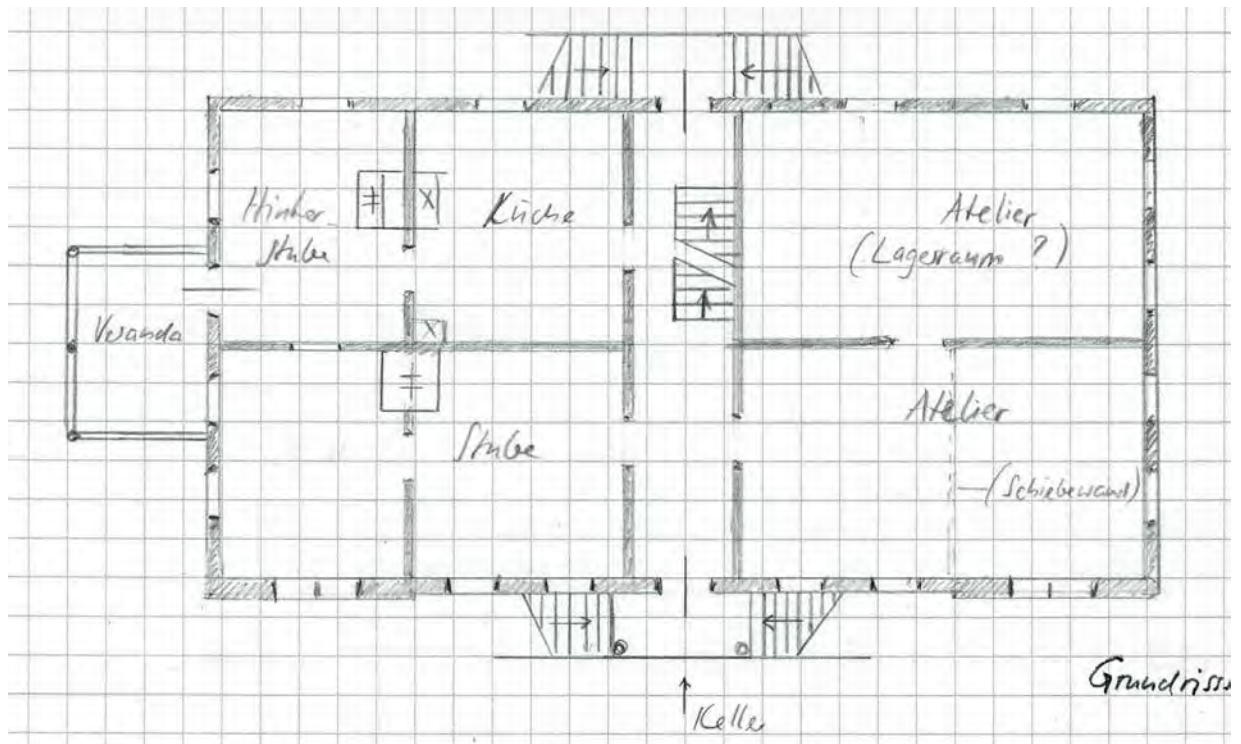
Grundriss Erdgeschoss (Kurzinventar 1992)

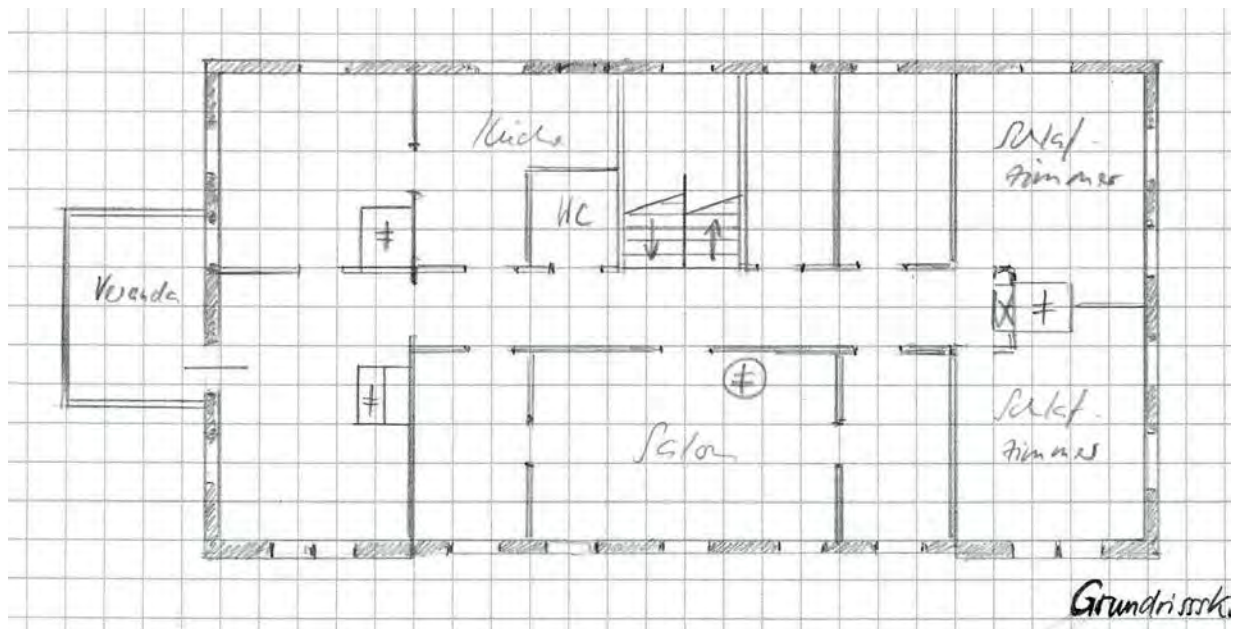
Grundriss Obergeschoss (Kurzinventar 1992)

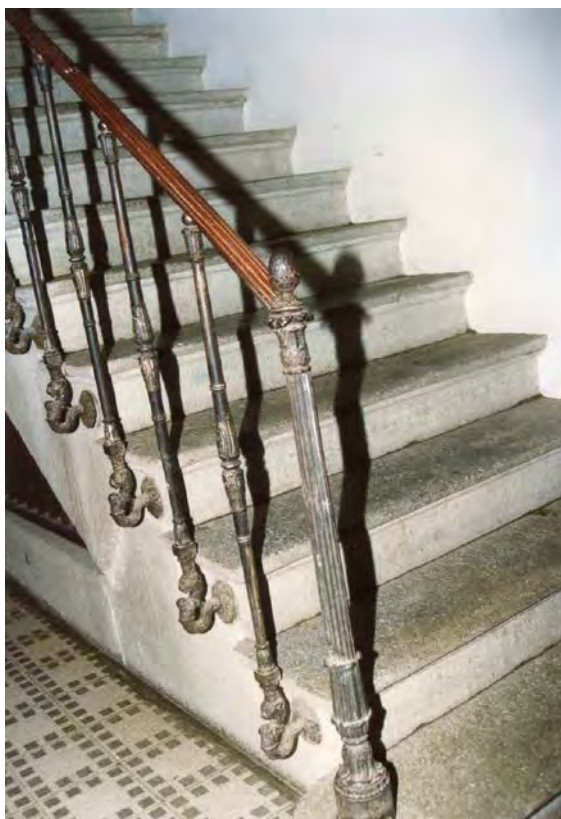
Interner Treppenaufgang mit filigranem Gusseisengeländer (Kurzinventar 1992)

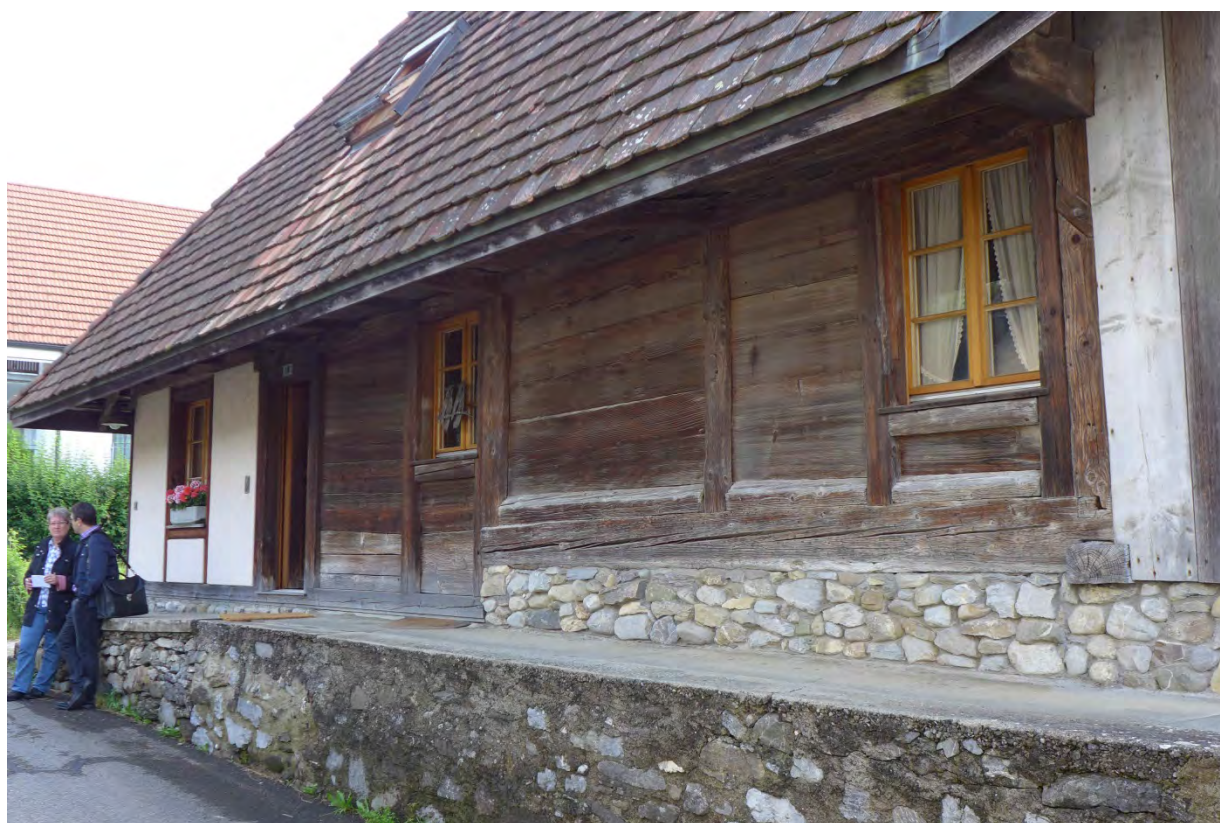
Alte Bohlenständerwand Westfassade (2016)

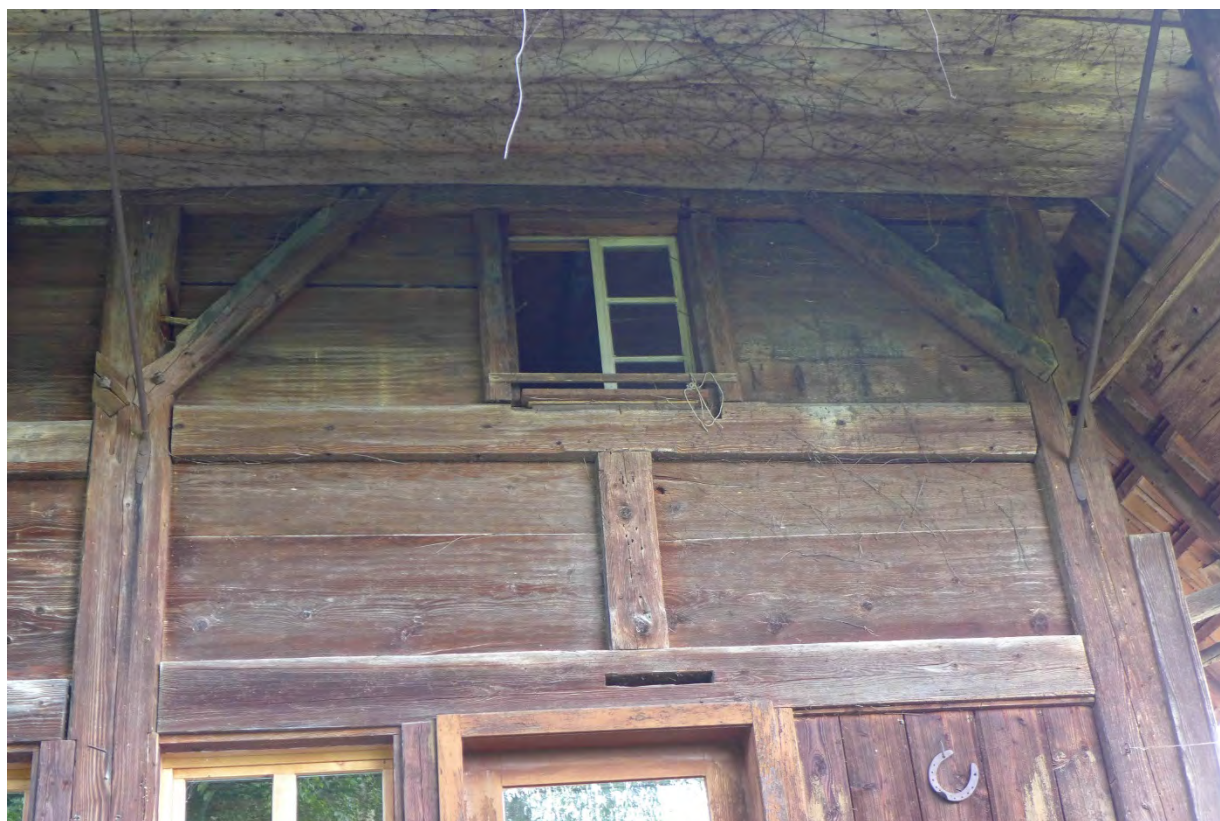
Bohlenwand mit verblatteten Kopfhölzern (2016)

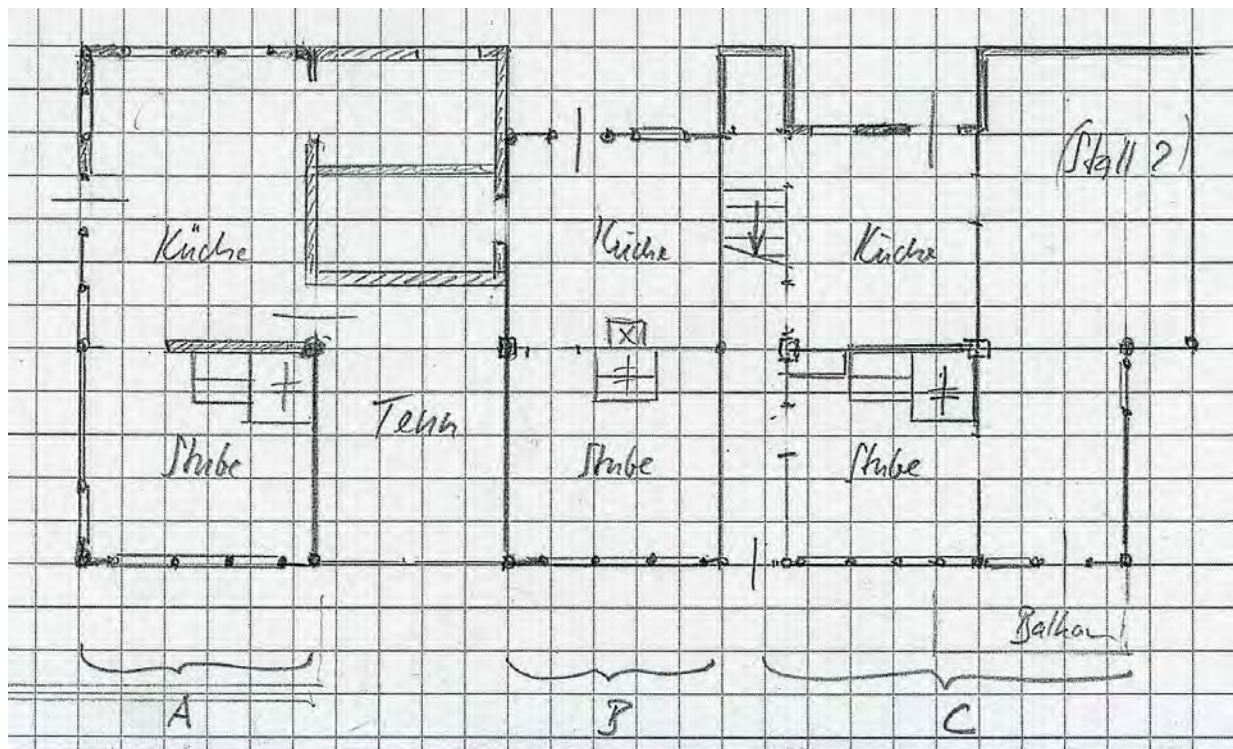
Grundrisssskizze EG (Kurzinventar 1992)

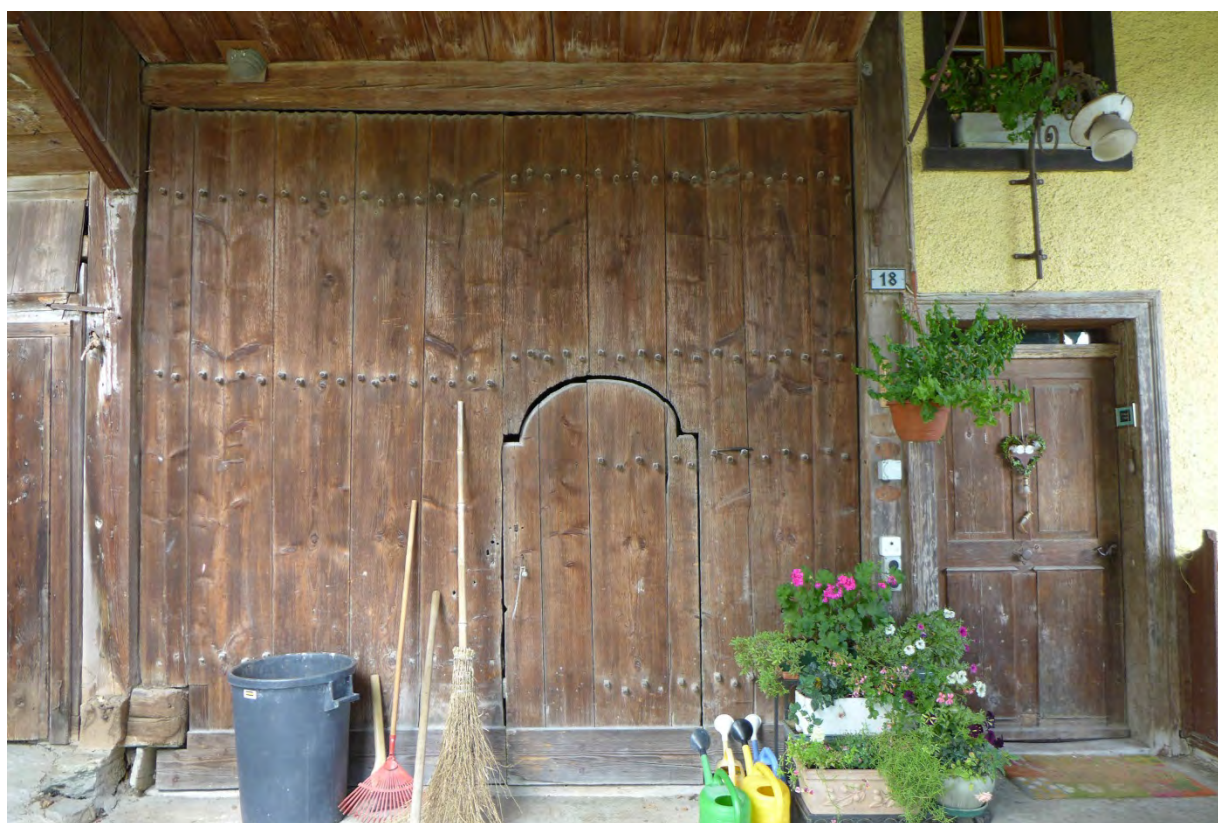
Holzgenageltes Tenntor (2016)

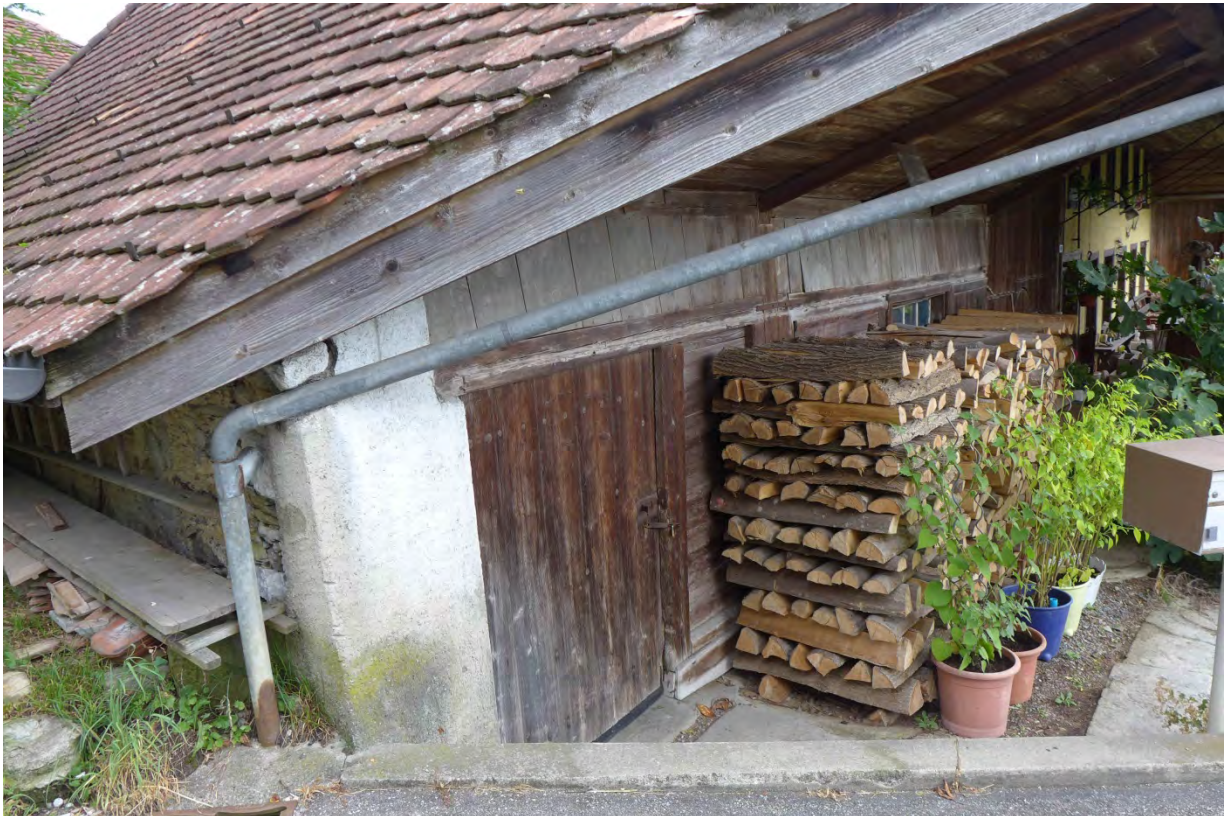
Scheunenteil mit mächtiger Bruchsteinmauer und älteren Holzteilen (2016)

Der hangseitig mittels einer Bruchsteinmauer gegen den Hangdruck geschützte Ökonomie teil mit Tenn, Stall und Futtertenn zeigt teils an den Aussenwänden und vor allem an der Trennwand zwischen Wohnteil und Tenn noch die ursprünglichen Bohlenständerwände. Zum originalen Baubestand gehört auch das grossflächige holzgenagelte Tenntor mit der heute kaum mehr erkennbaren Jahreszahl 1778. Demgegenüber wurden die ursprünglich wohl ebenfalls hölzernen Fassaden des Wohnteils im Laufe des 19. Jh. durch verputzte Fachwerkwände mit axial gesetzten Einzelfenstern ersetzt [2]. Aus dieser Umbauphase stammt auch der südliche Hauseingang mit vierfeldriger gestemmter Biedermeiertür. Der bis zum jüngsten Umbau noch vorhandene rückwärtige Hauseingang, eine spätbarocke Bretttertür mit aufgedoppeltem Rahmenwerk, gehörte noch zum originalen Baubestand von 1778.

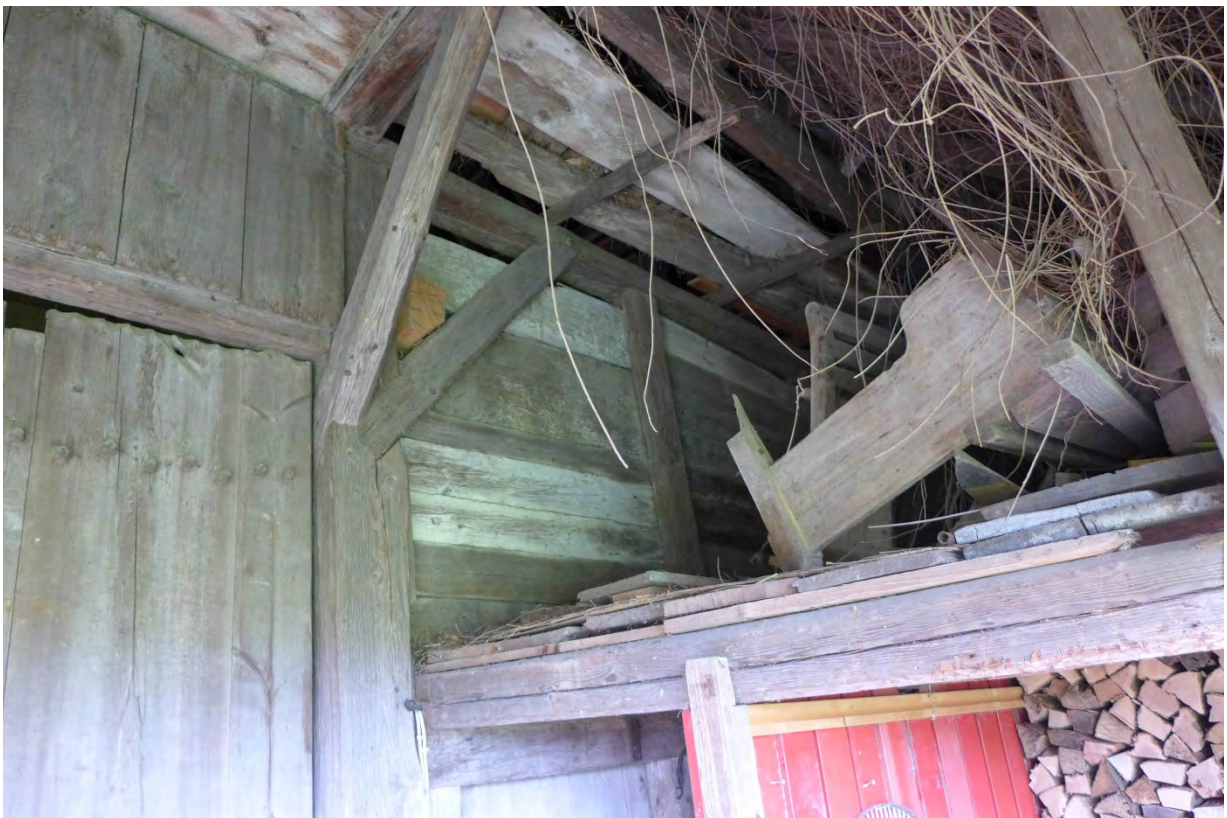
Alte Bohlenständerwand auf der Rückseite des Scheunenteils (2016)

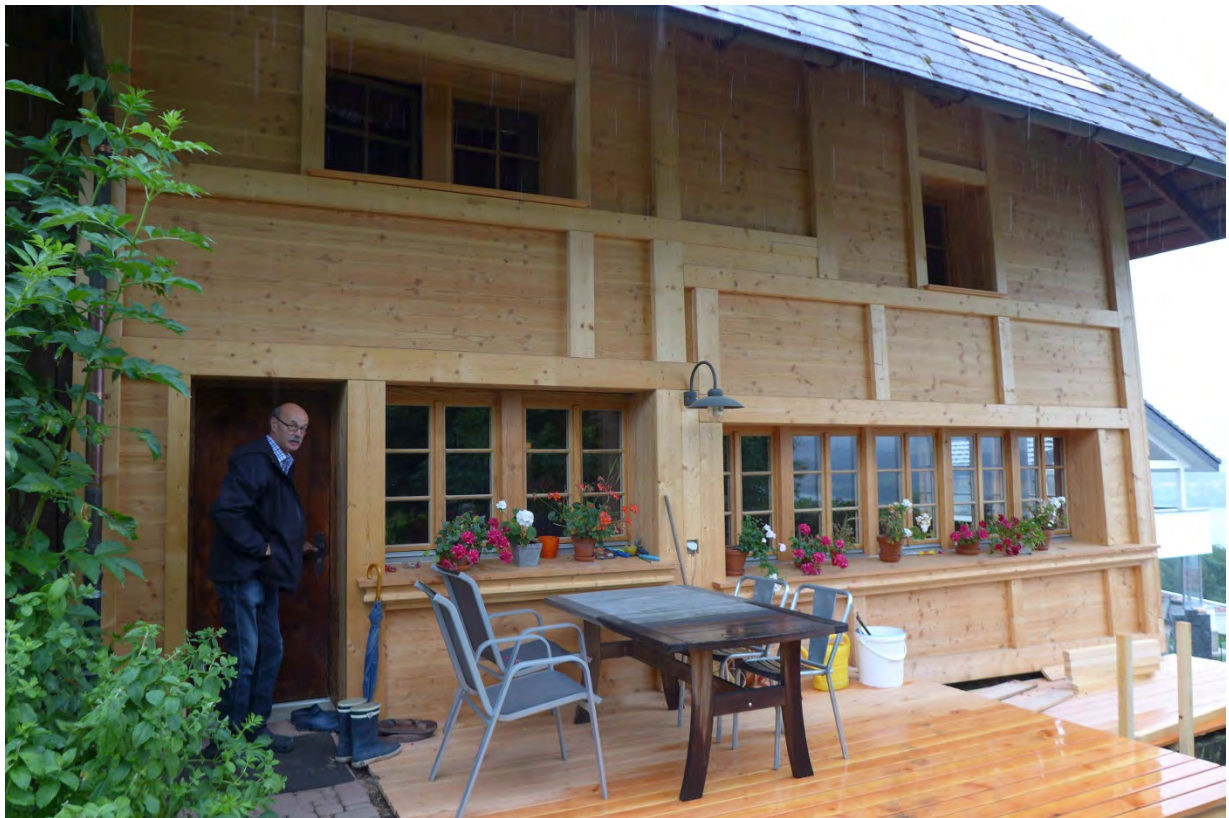
Südliche Stubenfront, mit Wärmedämmung und Holzverkleidung von 2015 (Aufnahme 2016)

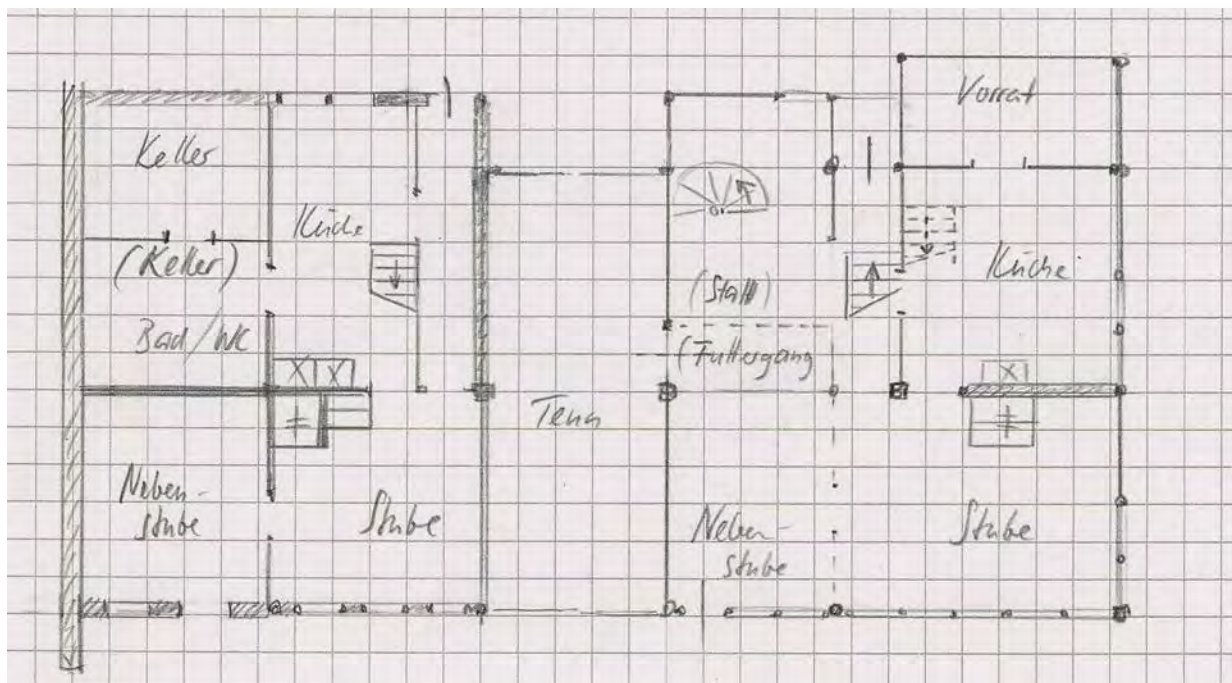
Grundriss Erdgeschoss (Kurzinventar 1992)

Der hangseitige westliche Hausteil (Vers.-Nr. 26B) ist in der vorliegenden Form aus der zweiten Erweiterung im 18. Jh. hervorgegangen. Mit Stube und Nebenstube auf der Südseite und Küche samt Stichgang auf der nördlichen Hausrückseite zeigt er ein ähnliches Grundrissmuster wie der ältere östli-che Teil. Davon abweichend aber ist in der Nordwestecke ein ebenerdiger Kellerraum eingerichtet, welcher später teilweise zu Bad/WC umfunktionierte wurde. An älterer Ausstattung finden sich eine Feuerwand mit grünen Kacheln, von denen eine ins Jahr 1792 datiert ist, sowie eine alte Feuerstelle aus Sandstein mit aufgesetztem eisernem Sparherd. Der Kachelofen mit zweistufiger Kunst besteht aus hellblauen Füll- und weissen Frieskacheln. Er ist am Ofenfuss in das Jahr 1875 datiert und mit den Initialen JG (= Jakob Gloor) versehen. Aus dem 19.Jh. datiert auch das schlichte gerahmte Brettertäfer in der Stube, während die Obergadenräume vor einigen Jahren ausgebaut wurden (Inneres gemäss Kurzinventar von 1992).

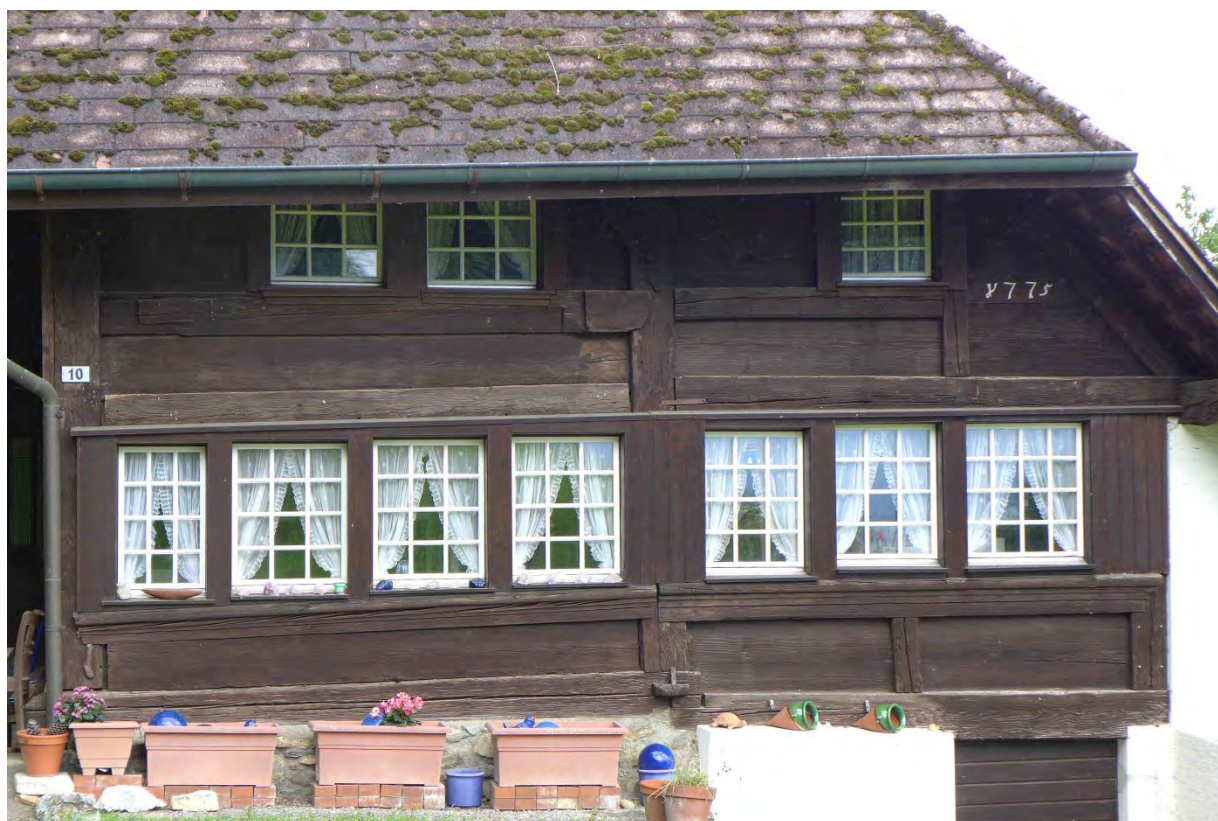
Bohlenständerkonstruktion an der südlichen Stubenfront (2016)

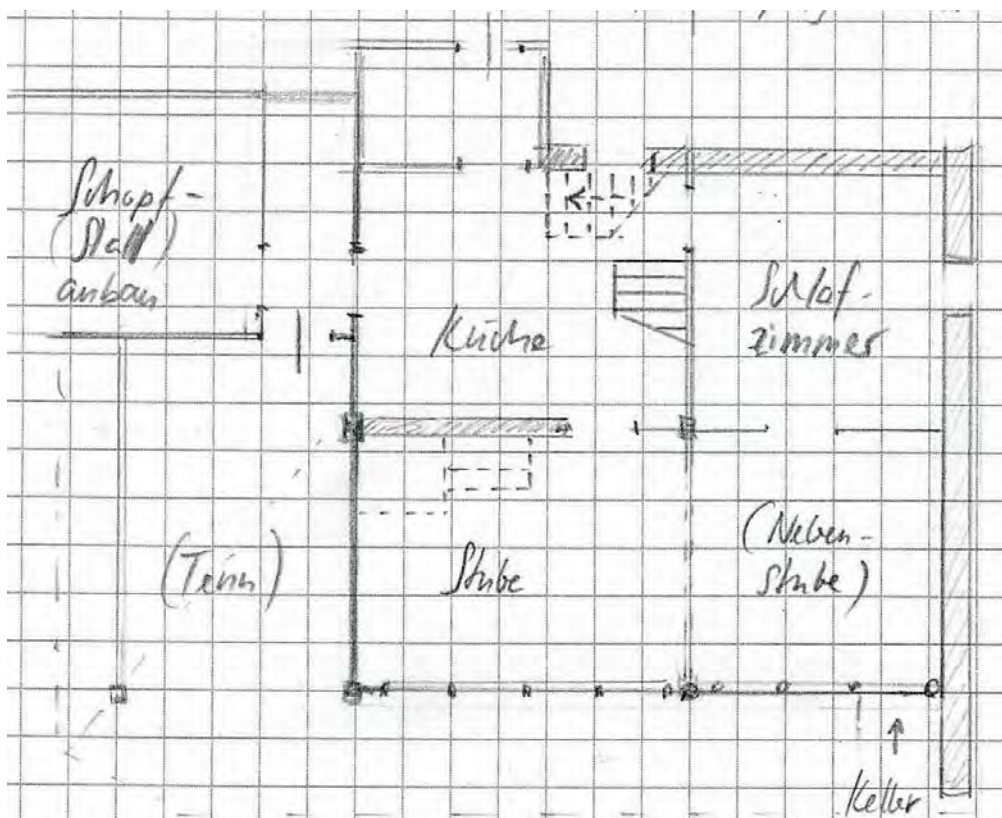
Grundriss Erdgeschoss (Kurzinventar 1992)

Das ursprüngliche Raumprogramm von 1599 bestand lediglich aus einer südseitigen Stube und einer rückwärtig anschliessenden Küche, welche wohl seit jeher hangseitig via Tenn zugänglich war (einstaubreiter Grundriss). Erst mit der Erweiterung von 1775 erhielt das Haus einen gängigen vierteiligen Grundriss mit seitlich anschliessender Nebenstube und Kammer (zweistaubreiter Grundriss). Das Obergeschoss enthielt lediglich eine über der Stube gelegene Kammer, welche über eine Stiege in der Küche zugänglich war (zweite Kammer erst in jüngerer Zeit hinzugefügt). Der bei der Hauserweiterung von 1775 entstandene gemauerte Sockel enthält einen ebenerdig zugänglichen Kellerraum. Hausinneres gemäss Kurzinventar von 1992 erheblich modernisiert.

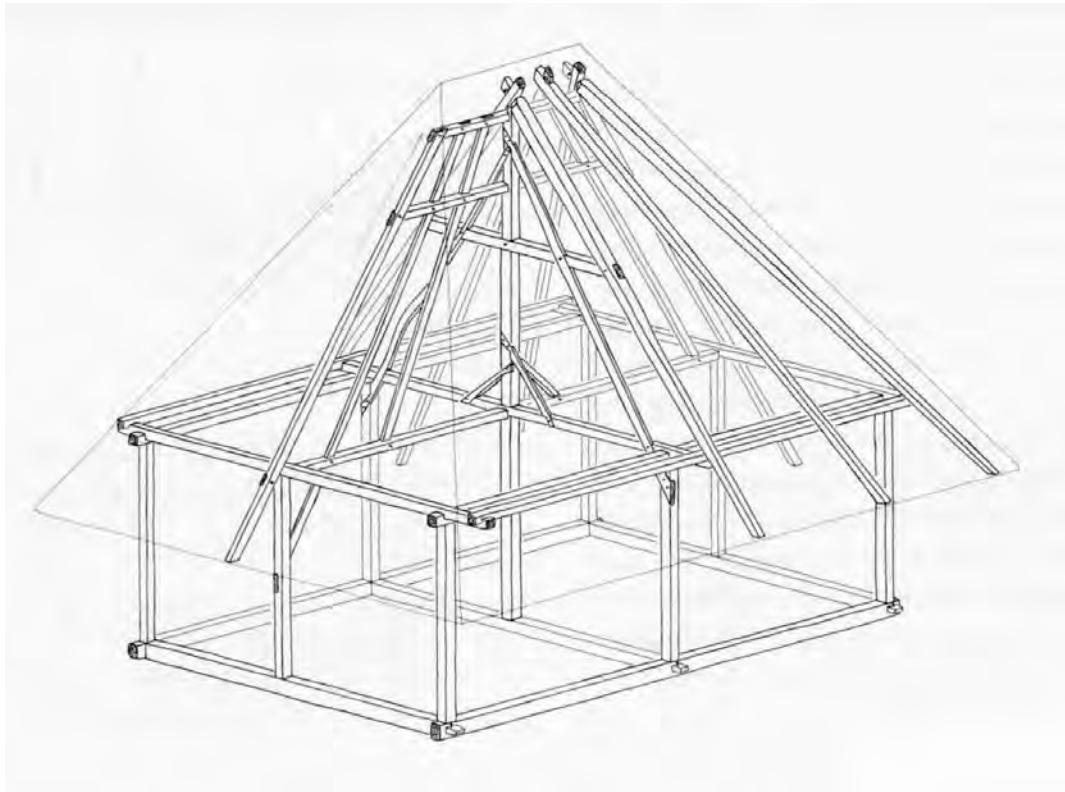
Isometrie einer typenähnlichen Einer-Hochstudkonstruktion in Gontenschwil  
(aus: Räber 2002, S. 98)

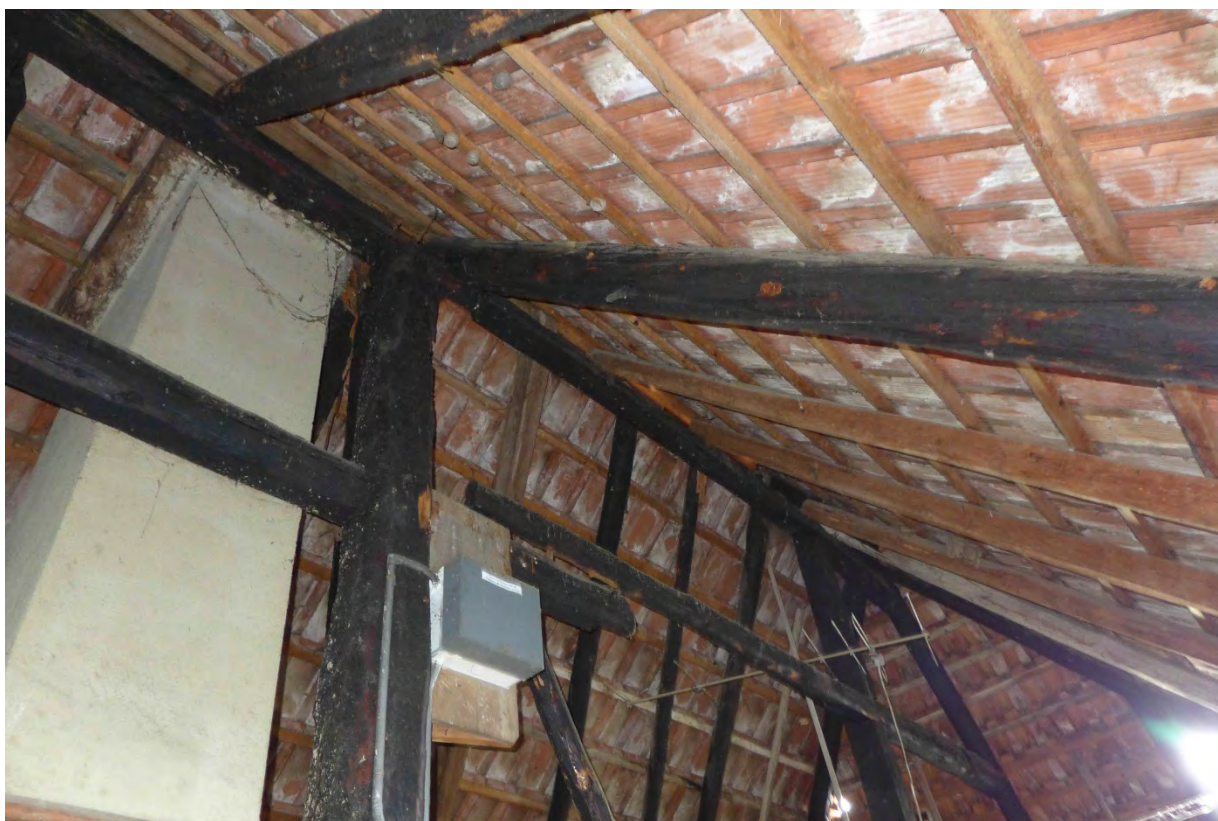
Firstbereich Hochstudkonstruktion, Ansatzstelle nach Osten (2016)

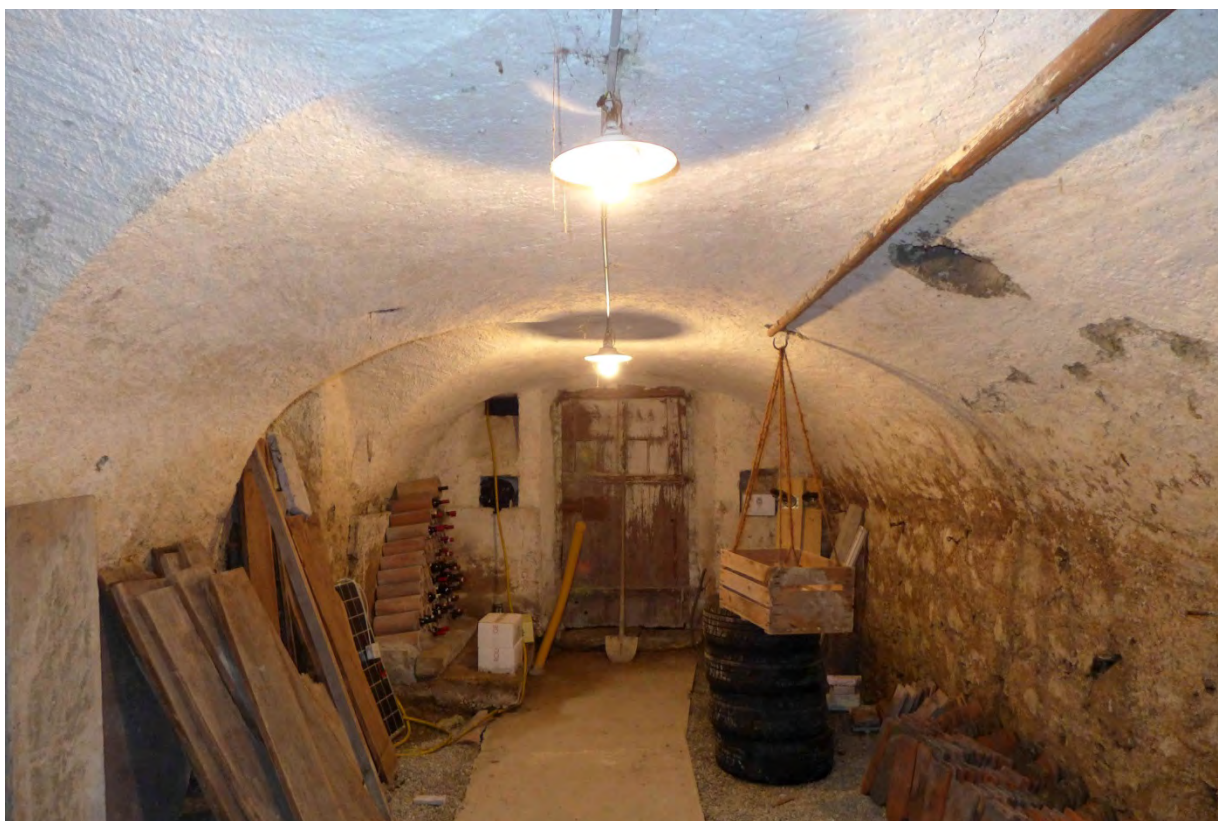
Tonnengewölbter Keller (2016)

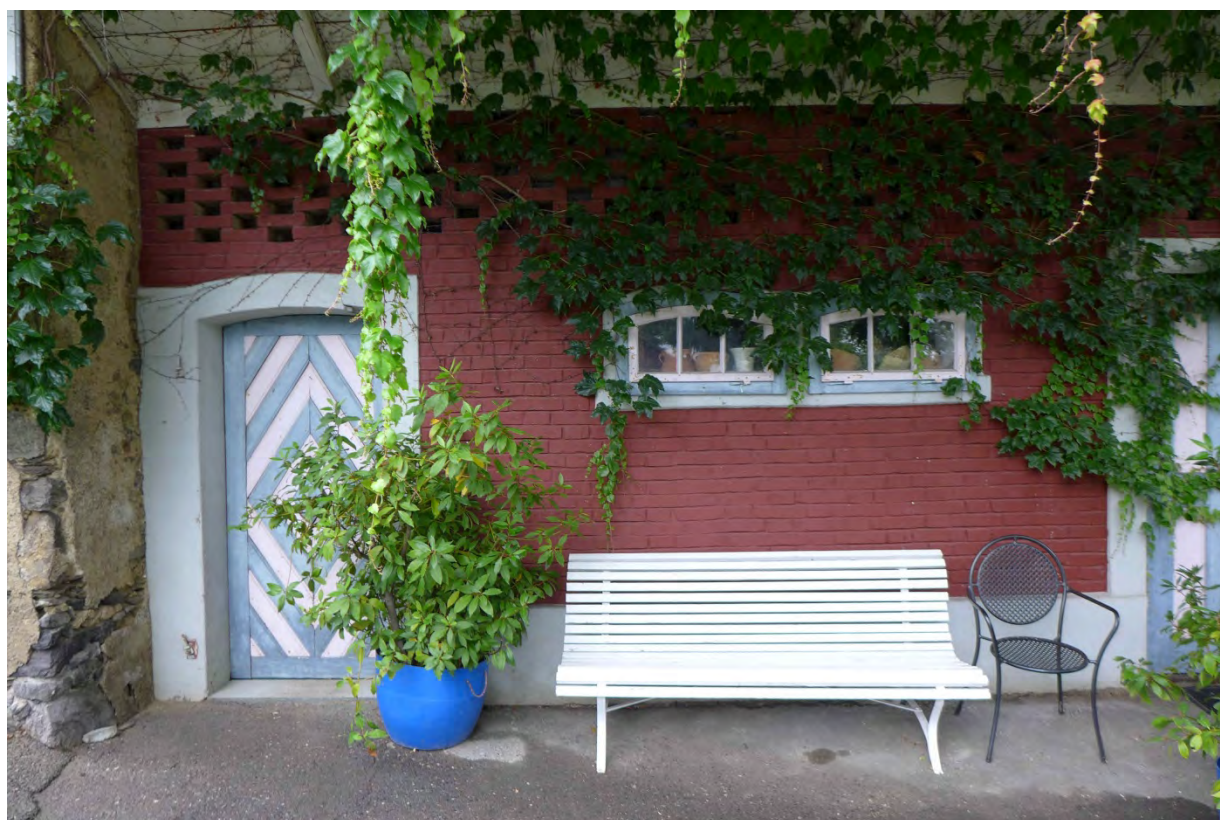
Stallfront aus Backsteinmauerwerk, frühes 20. Jh. (2016)

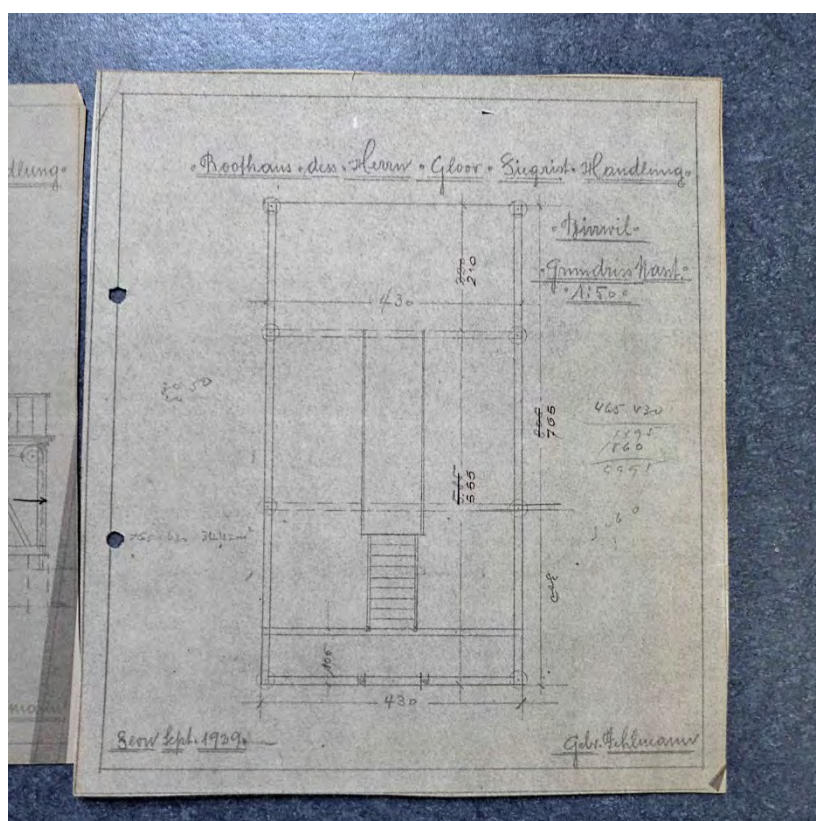
Baueingabeplan von 1929, Grundriss (Konzessionsakten)

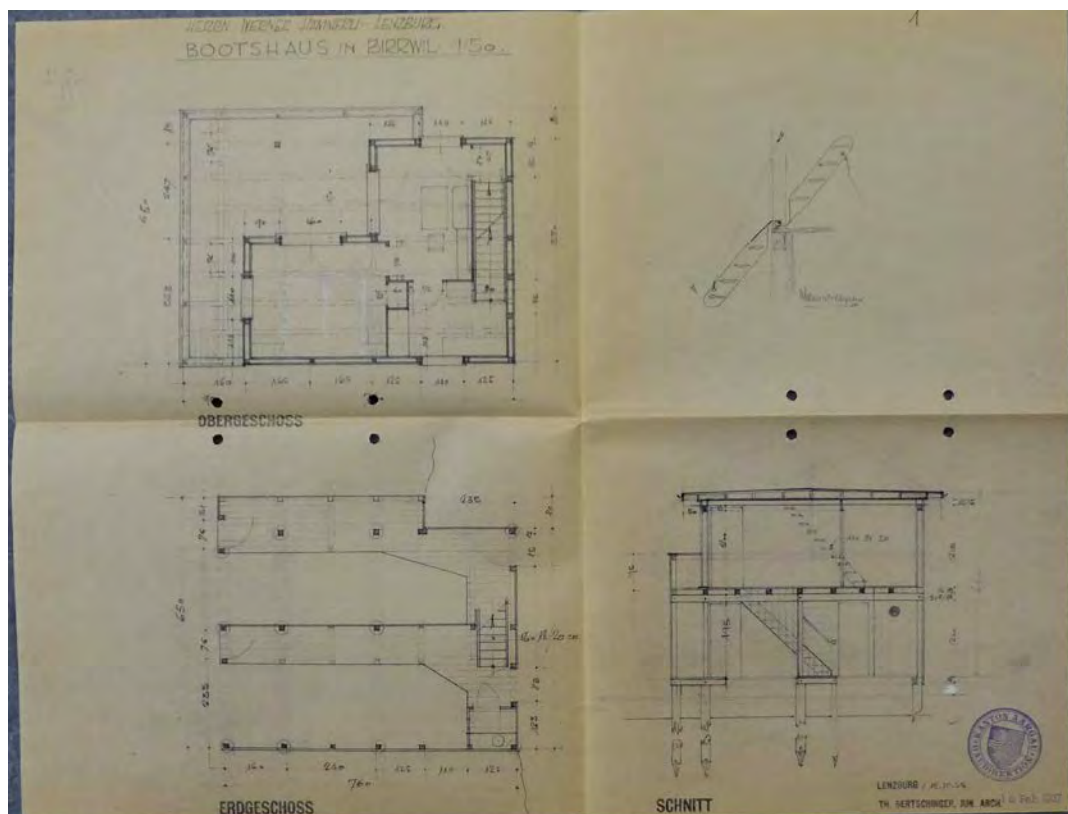
Baueingabepläne von 1937, Grundriss, Schnitt (Konzessionsakten)
